ETUDES ET RECHERCHES GEOTECHNIQUES

Compte rendu de visites de site des 23 et 24/02/15 - Diagnostic géologique visuel

EXPEDITEUR	D.VIERLING Géologue	DESTINATAIRE	Monsieur le Maire MAIRIE LE PRADET
nb. pages	5 + annexes		
date	9 juin 2015		
n° dossier	14SG050Ag – <i>Version du 9 juin 2015</i>		
objet	Glissement de terrain – PIN DE GALLES		
lieu	83 – LE PRADET

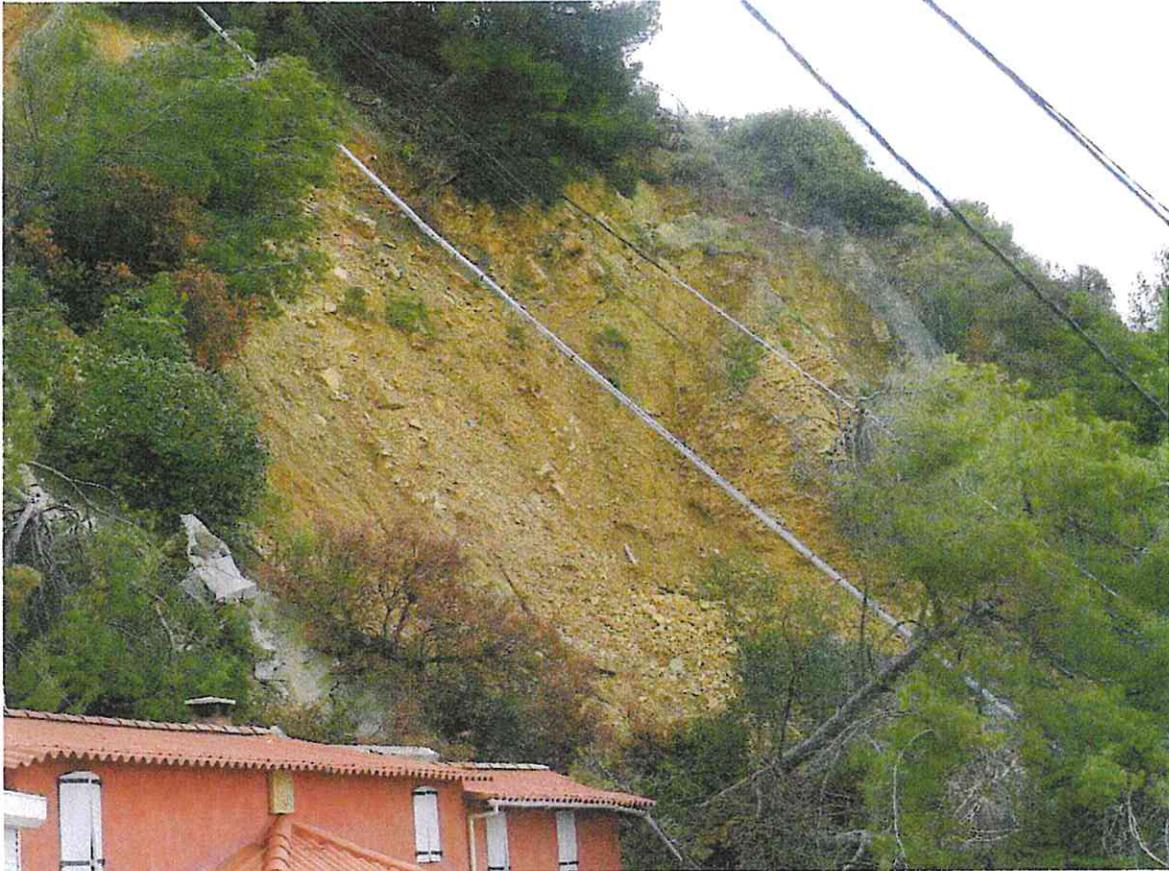
- Une absence d'évolution récurrente depuis le précédent diagnostic du glissement vers l'amont en partie centrale ; seul un pierrier est né par les éboulements de blocs répétés (cf photo n° 1) ;

Photographie n°1: Vue d'ensemble de la niche de décollement (on distingue l'évolution récurrente vers l'Est et la naissance d'un pierrier en pied)

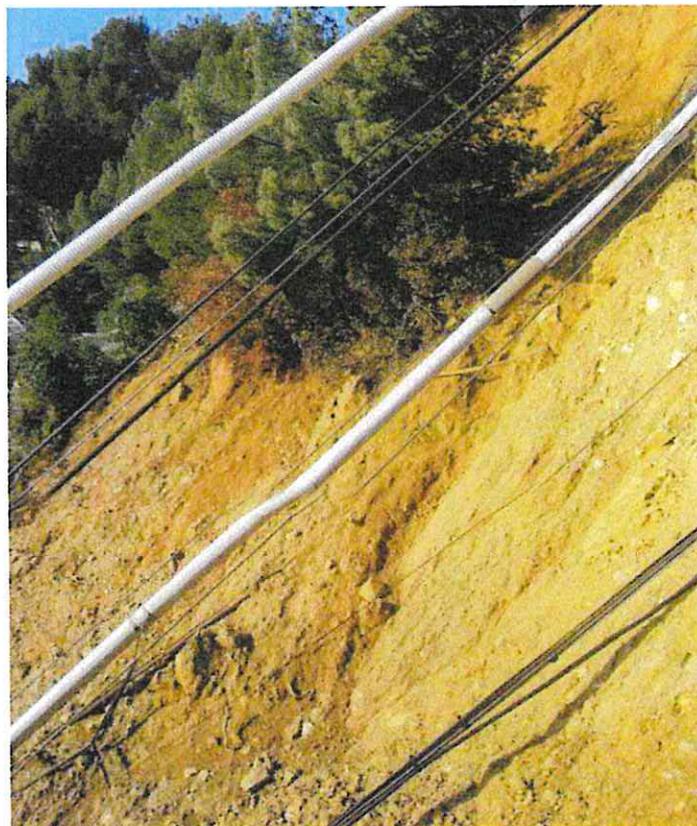
- une évolution du glissement côté Ouest caractérisée par des mouvements légers mais avérés de certains ouvrages (photos N°26, 27, 34, 35, 28, 29) ;
- un déplacement des paquets glissés vers l'aval ; nous distinguons deux paquets glissés, le plus à l'Ouest, ayant emporté le cabanon de la parcelle 5, et un second, plus à l'Est, aujourd'hui en appui sur l'étranglement constitué par les murs de soutènement des parcelles 165, 206 et 207 le blondin et le cabanon de la parcelle 17 ; le déplacement des masses accroît le risque pour l'amont par la hauteur croissante de l'affouillement et le risque pour l'aval par une surcharge de plus en plus concentrée ;

Photographie n°2: Vue du paquet glissé Ouest de profil (les fissures visibles côté amont confirment les mouvements récents vers l'aval)

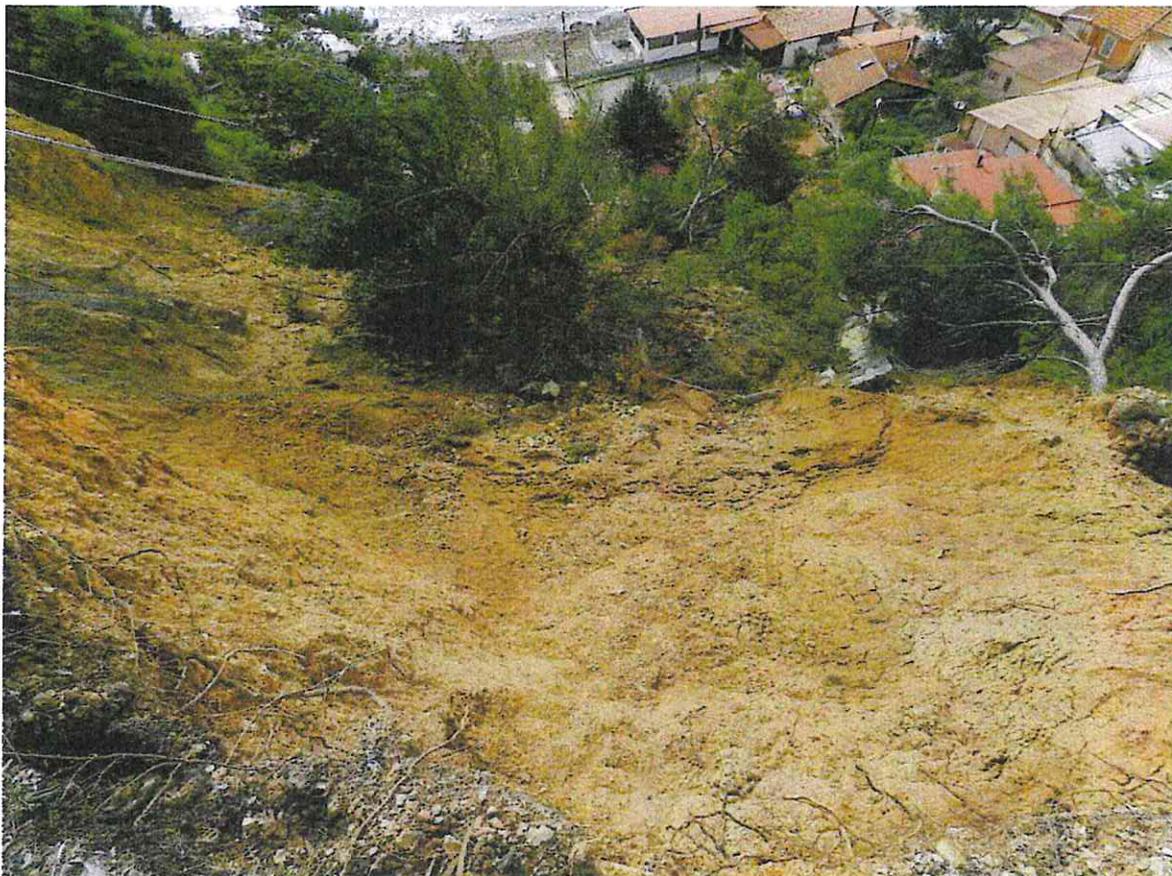
Photographie n°3 : Détail du paquet glissé côté Ouest

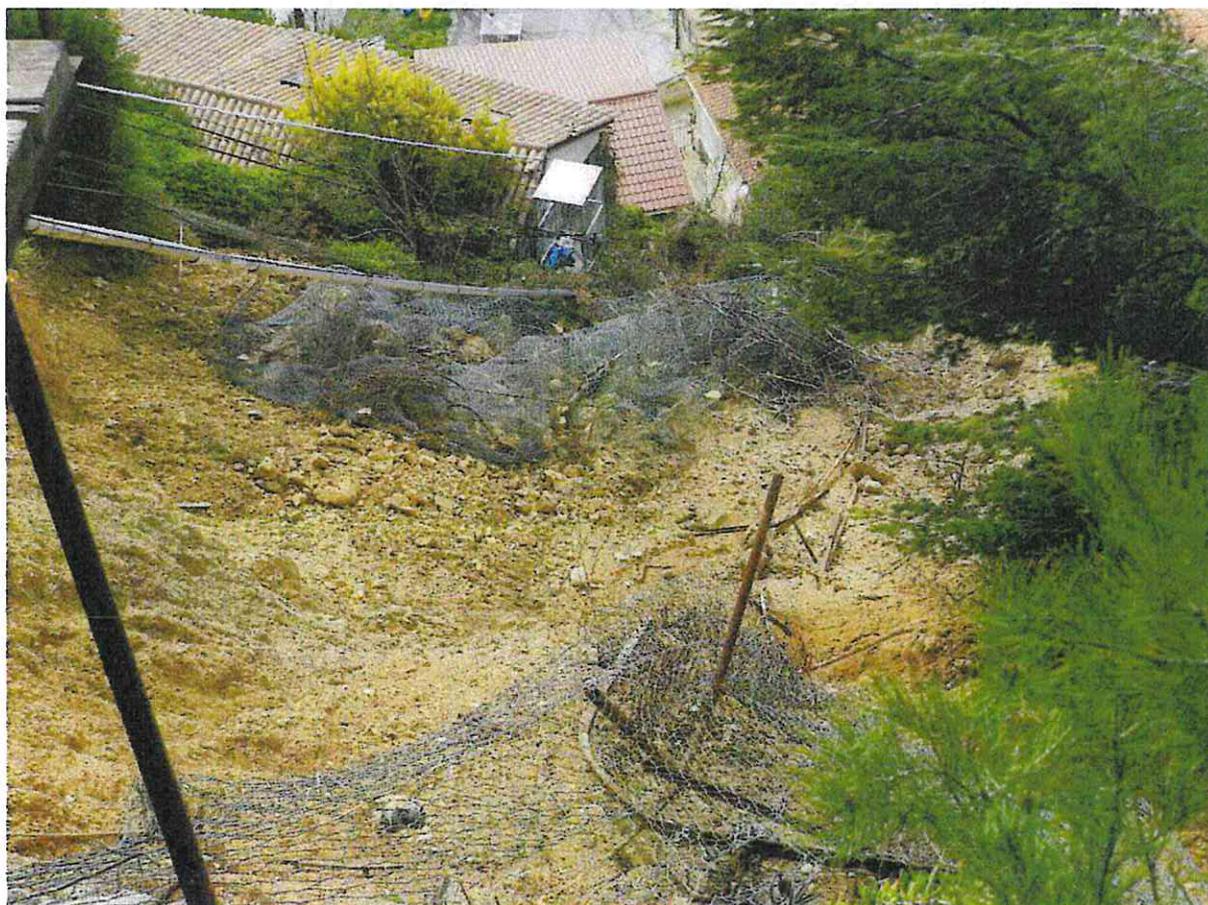
Photographie n°4 : Détail du paquet glissé côté Est

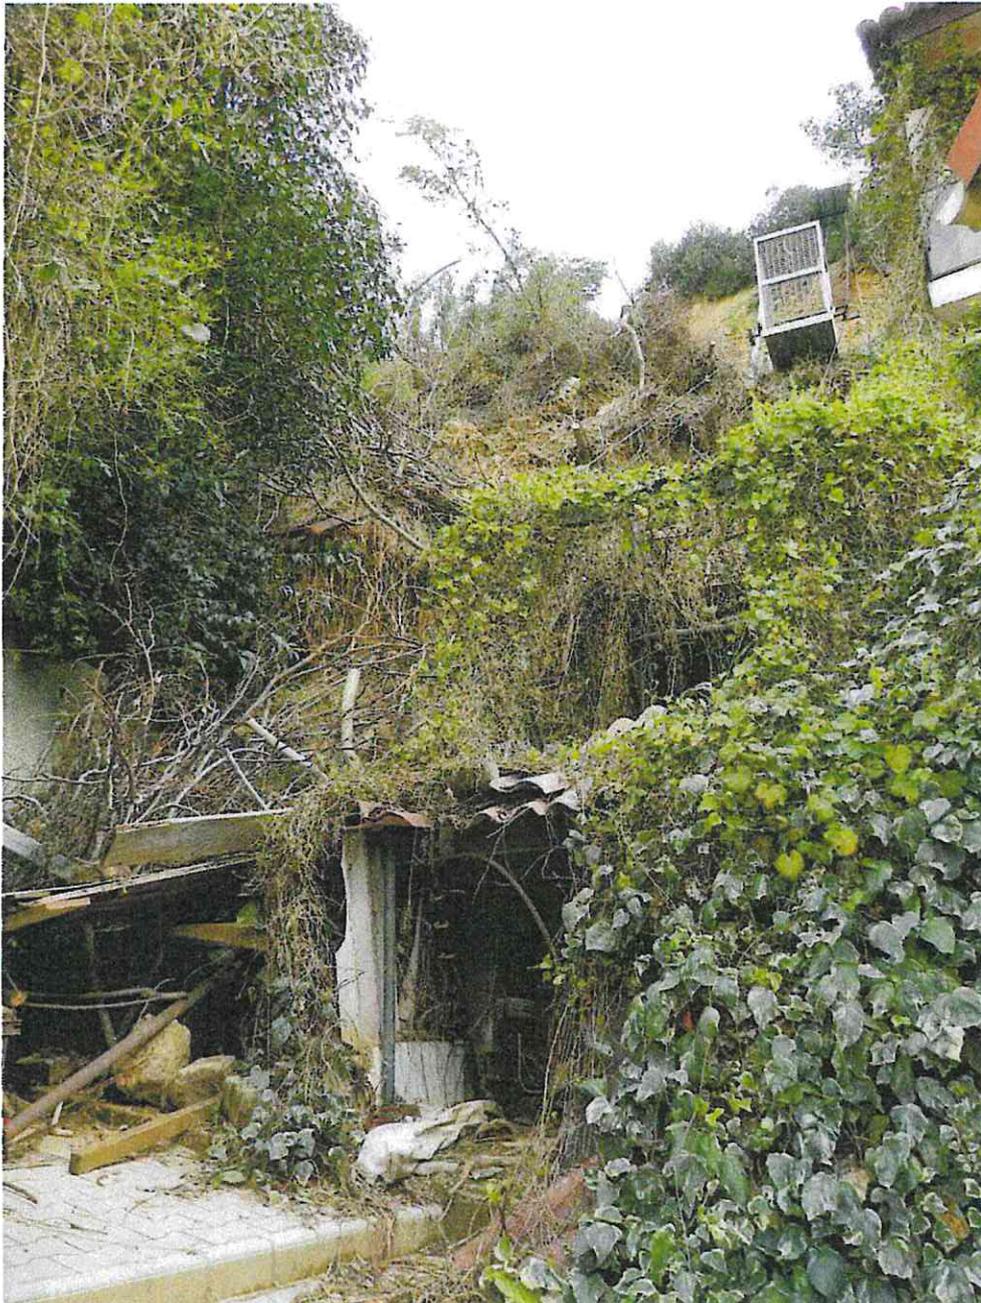
- risque d'éroulement de tout ou partie de l'éperon dominant les parcelles 14, 17 à 20, 77, 78, 97, 161, 178 et 179, 199, 208, 211 à 213);
- risque accru de rupture des câbles du blondin dont la potence aval est fortement exposée à une mise sous tension par le poids des terres ;

Photographie n°5 : Pousée des terres sur l'amarrage aval du blondin

- dépose des câbles du blondin pouvant devenir très dangereux ;
- adaptation du périmètre au fur et à mesure des résultats de relevés, et des opérations de mise en sécurité ; la mise en place d'un ensemble de verniers (jauges type Saugnac) sur des fissures caractéristiques permettraient de mieux suivre l'évolution, en partie déjà assuré par le relevé topographique de bornes ;

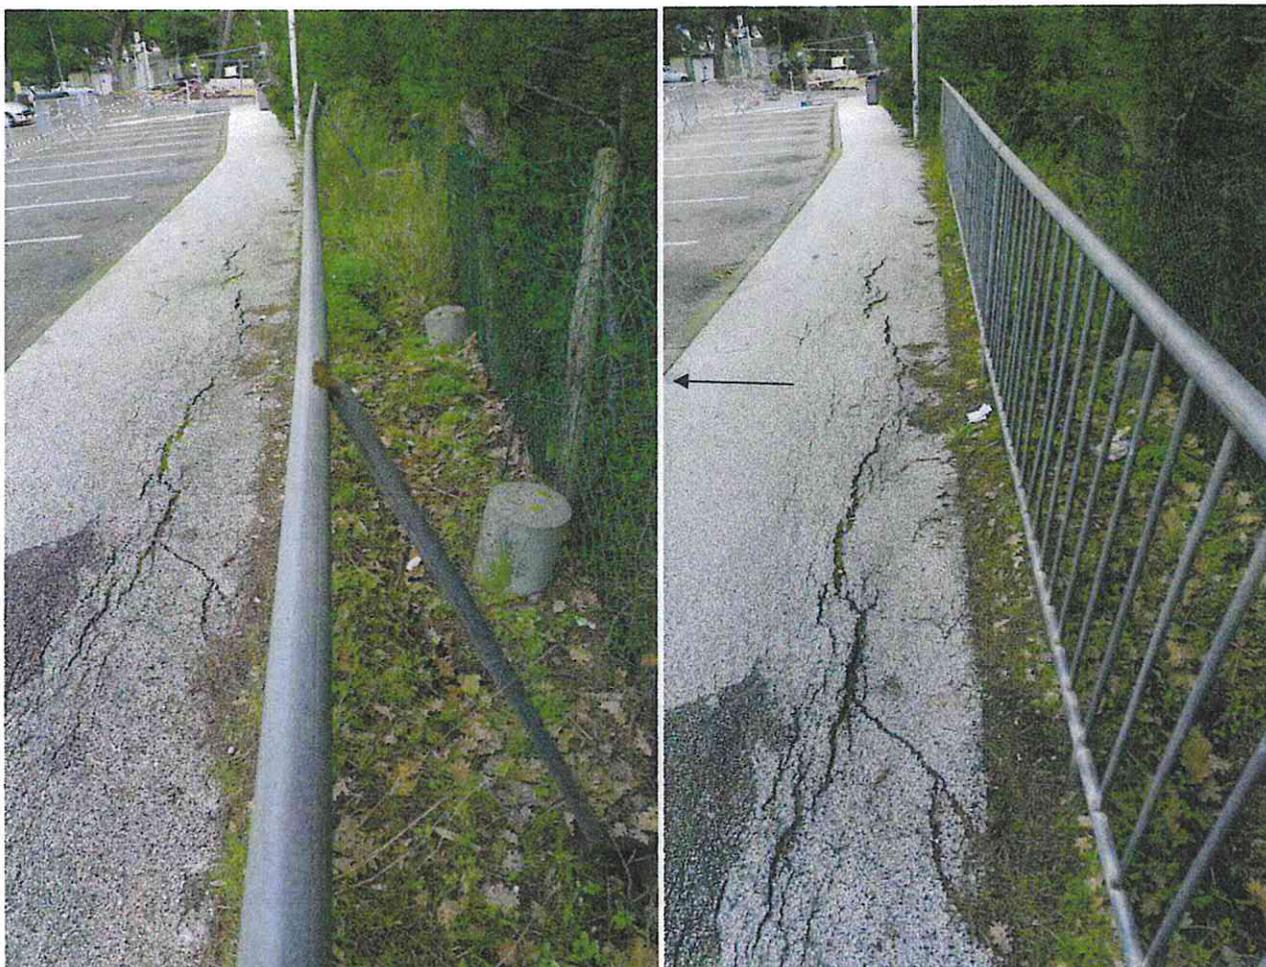
Photographies n°6 et 7 : Détail d'un enrobé fissuré (photographié en décembre 2014 à gauche et février 2015 à droite) ; la fissure a visiblement évolué

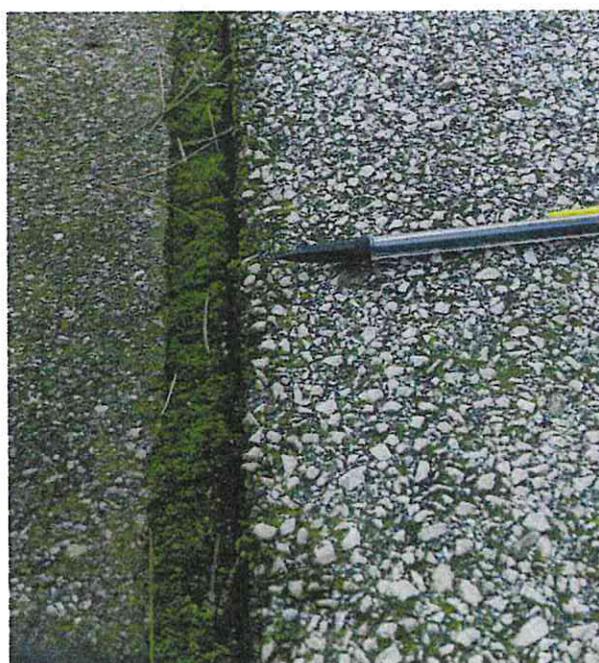
Photographie n°8 : Détail du mouvement récent d'amplitude 4mm (février 2015), cf. flèche photographie 7

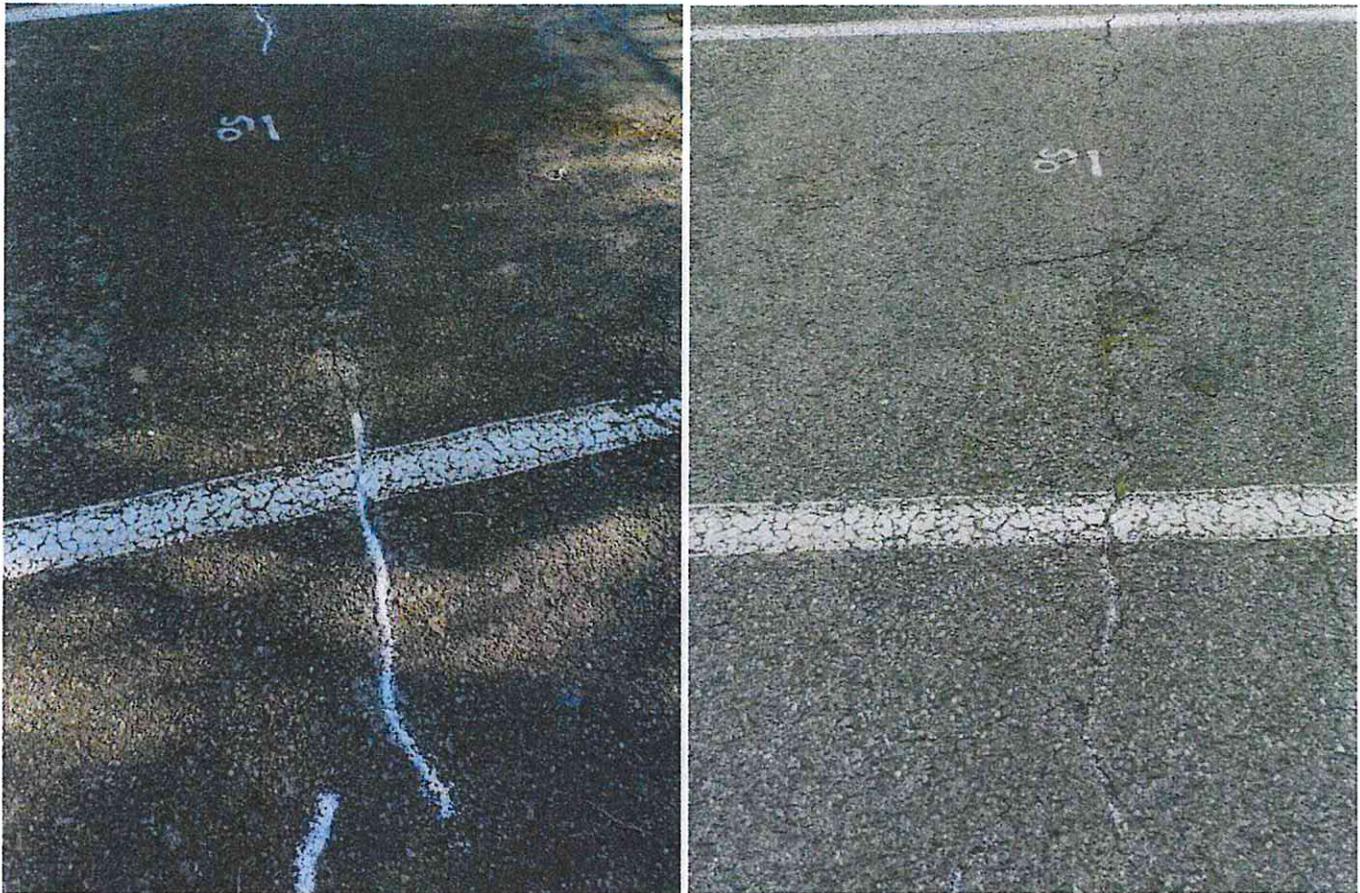
Photographies n°9 et 10 : Détail d'un enrobé fissuré (photographié en décembre 2014 à gauche et février 2015 à droite) sans évolution

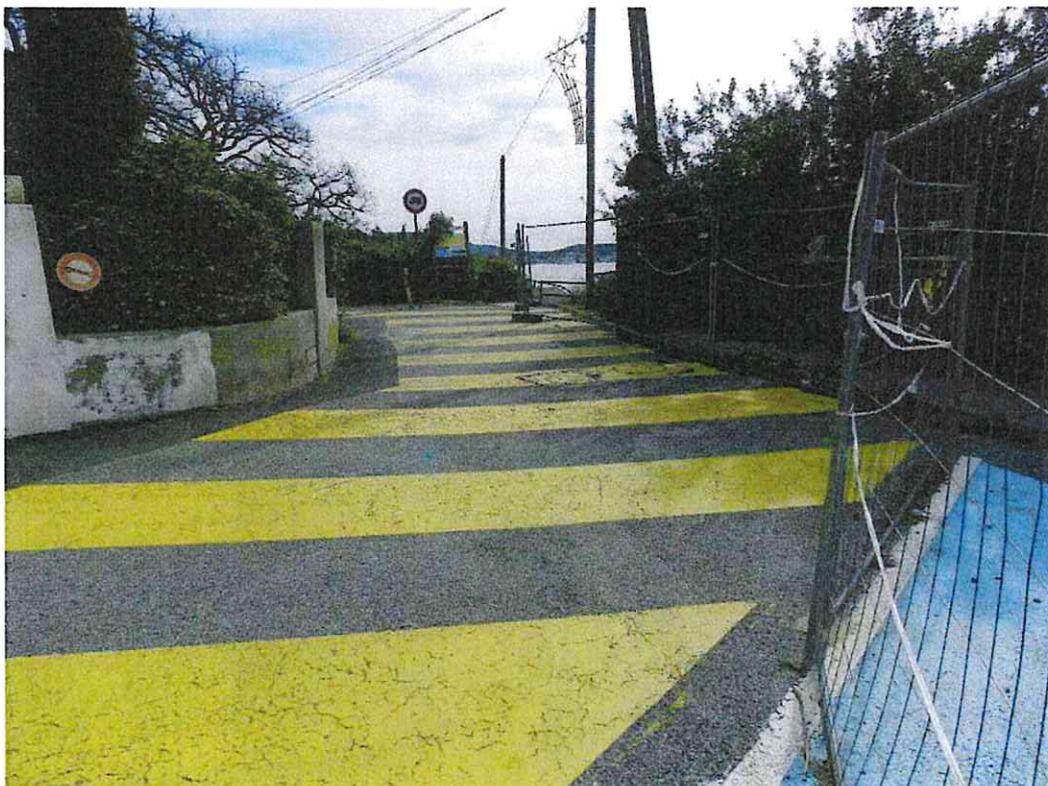
Photographie n°11 : Détail du franchissement de la zone rouge à améliorer;

Le passage depuis le plateau sommital vers les terrains situés plus à l'Est nécessite le franchissement d'une zone rouge (cf photo n°11) ; nous préconisons la mise en place d'un espace réduit à 1m de largeur pour les piétons et l'aménagement d'un portail d'accès restreint pour le passage exceptionnel de véhicules ; cette disposition doit être assortie d'un relevé visuel régulier ; en cas d'apparition de fissurations sur l'enrobé, un diagnostic par un géotechnicien devra être réalisé.

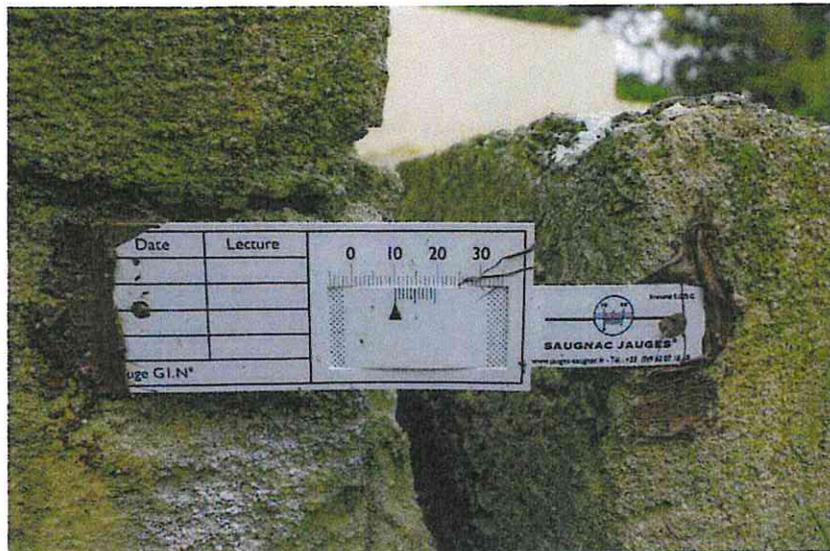
- Une évolution récurrente vers l'amont côté Est caractérisée par l'érosion du dièdre situé contre le pilier, l'apparition d'une fissure E-W en pied de l'escalier sur au moins 5 ml, et une ouverture de de 3 mm de la jauge apposée sur l'escalier indiquant maintenant 13.9 mm (cf photos n° 12 et 13); il nous appartient de préciser ici que cette jauge était décollée d'un côté lors de notre premier relevé le 19/02/15 ; la lecture a pu être faite en repositionnant précisément la jauge dans son logement de colle ; puis lorsque nous sommes retournés le 23/02/15, la jauge a été vandalisée (arrachée et perforée de coups cf photo n°14) ;

Photographies n°12 : Jauge Saugnac au niveau du décrochement de l'escalier le 15 décembre 2014

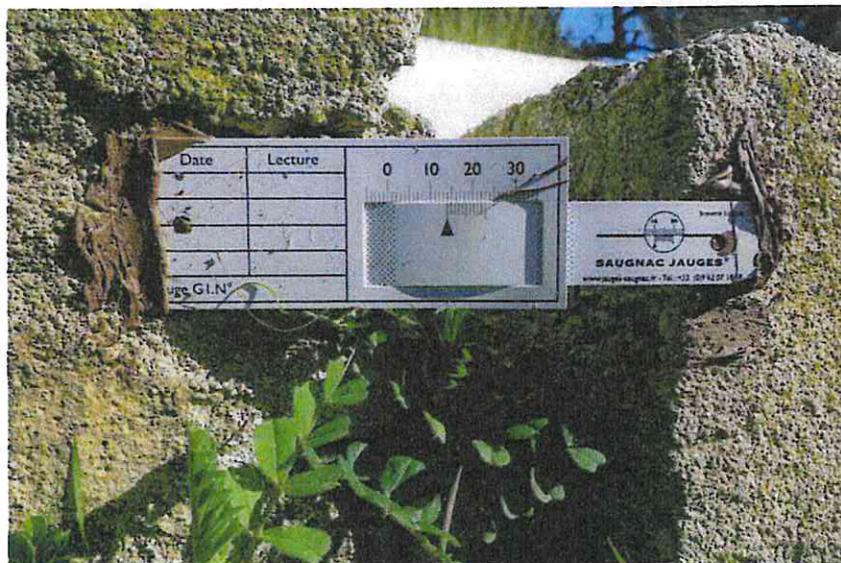
Photographies n°13 : Jauge Saugnac au niveau du décrochement de l'escalier le 19 février 2015 ; évolution de 3mm

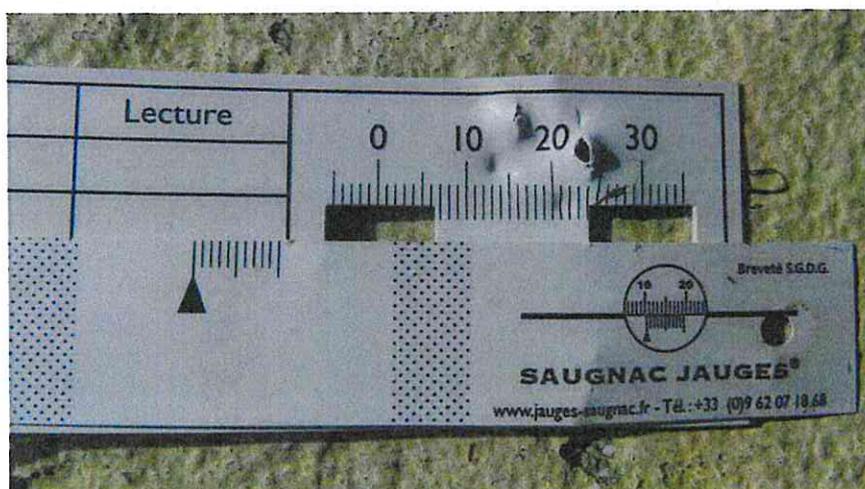
Photographies n°14 : Jauge Saugnac vandalisée au 23 février 2015 (dispositif HS)

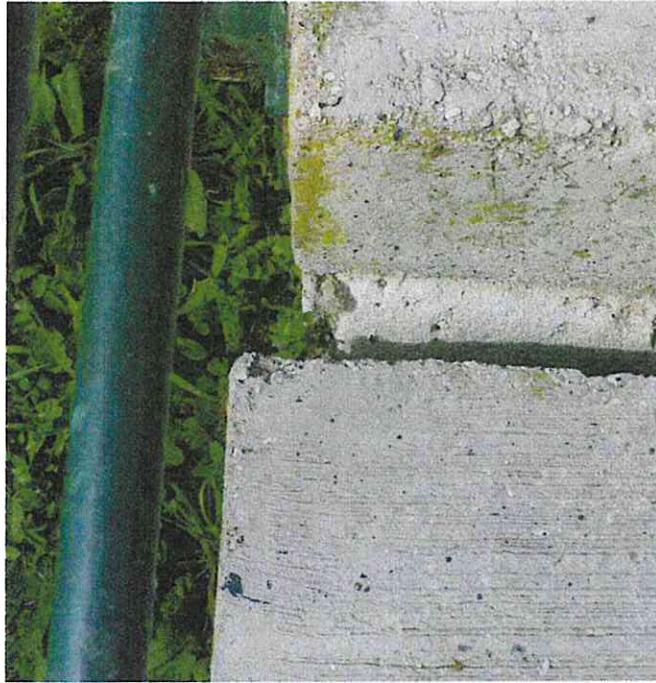
Photographie n°15 : Détail du décrochement vers l'aval de l'escalier (photographié en février 2015)

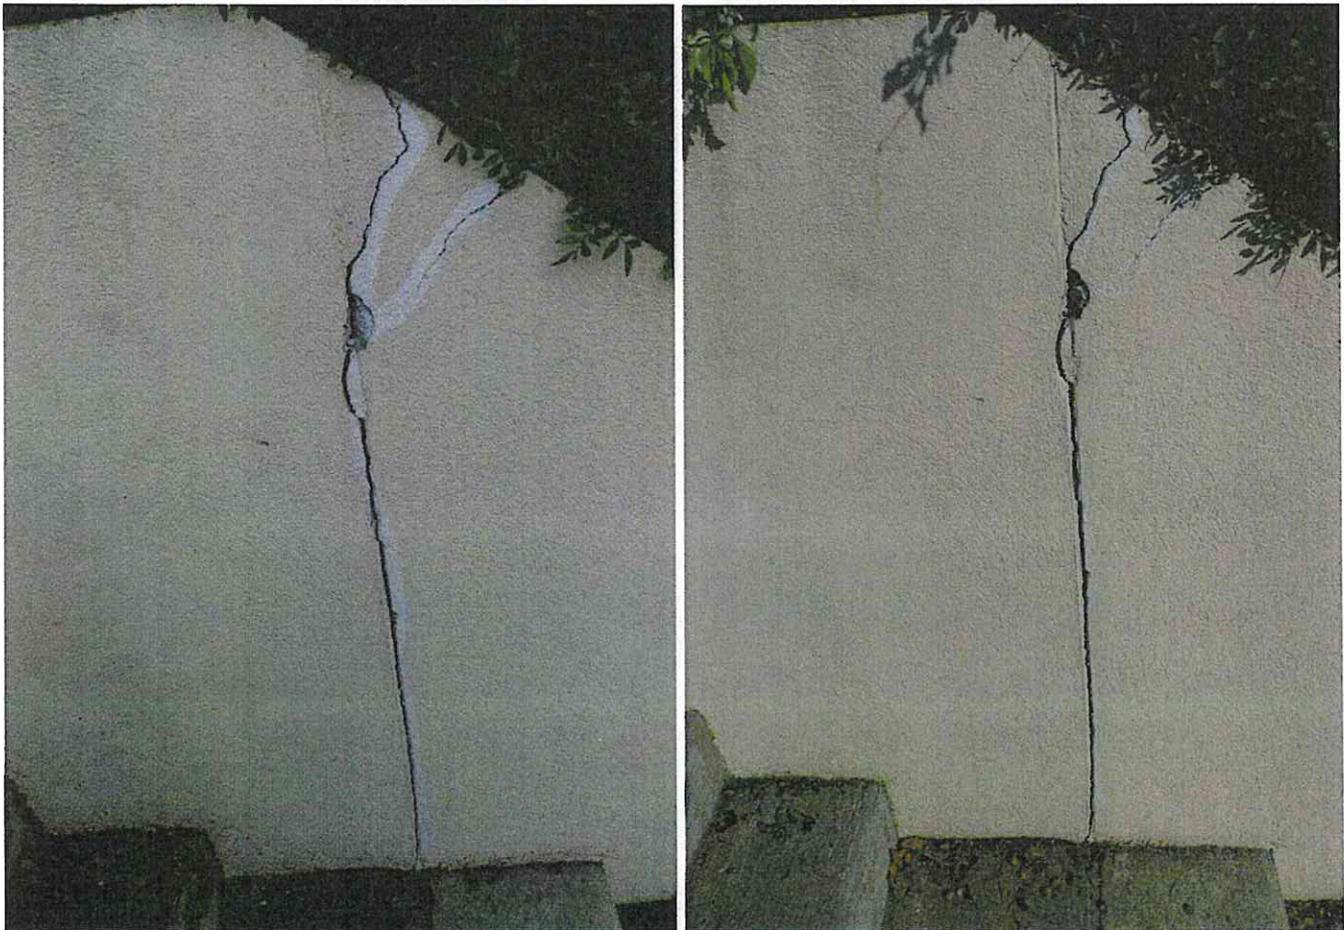
Photographies n°16 et 17 : Autre fissure de l'escalier (photographié en décembre 2014 à gauche et février 2015 à droite) ; sans évolution

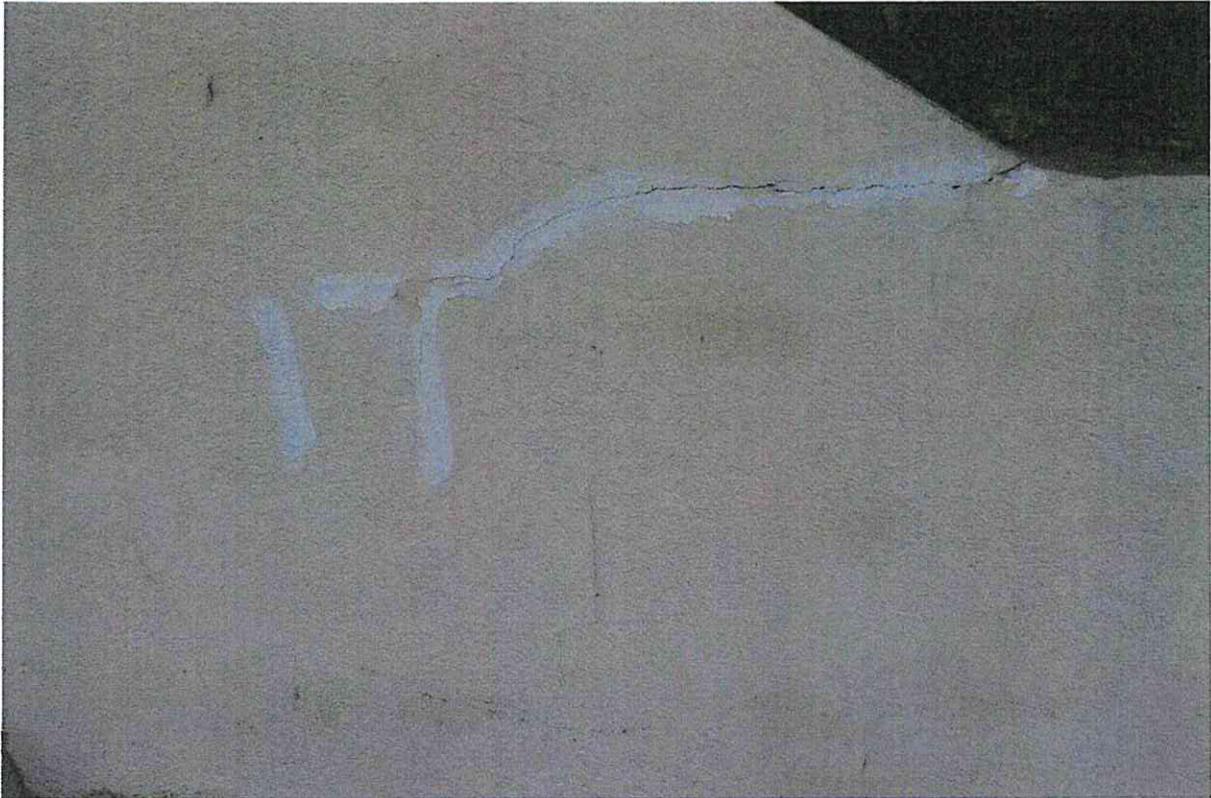
Photographie n°18 : Fissure de l'escalier (photographié en décembre 2014)

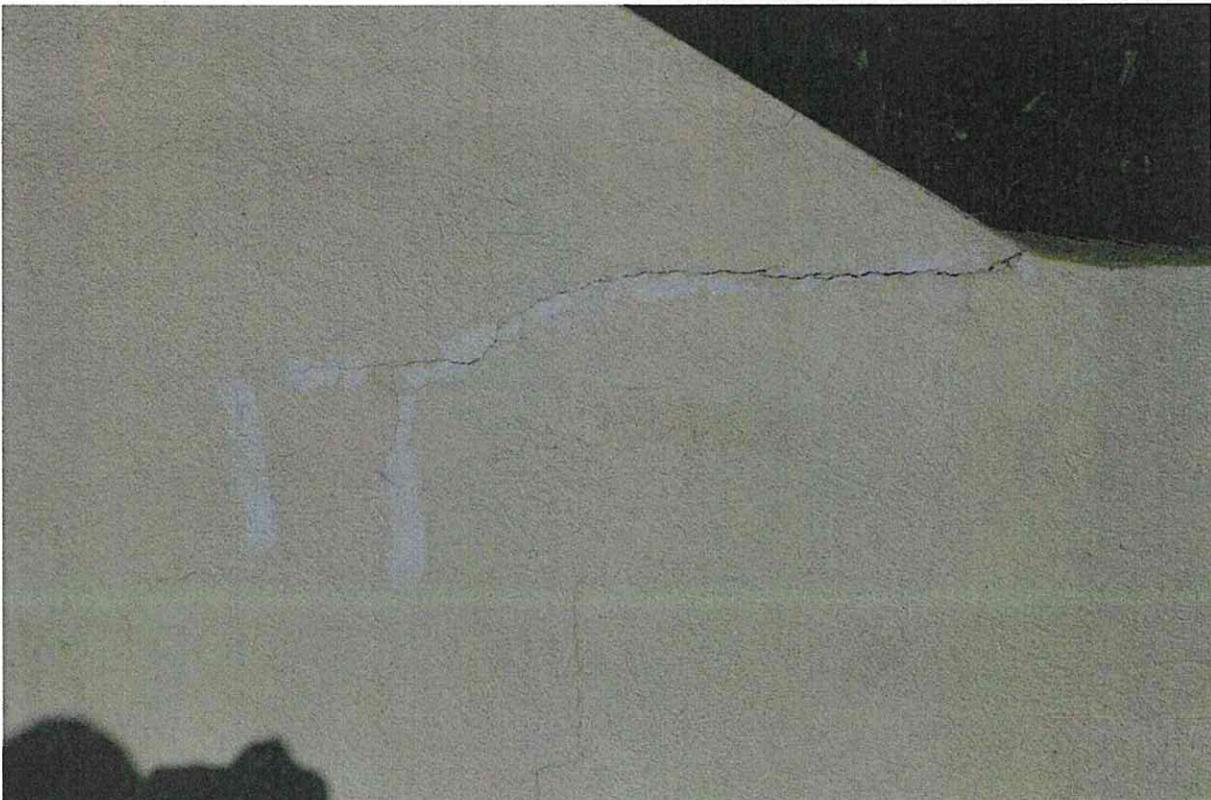
Photographie n°19 : Fissure de l'escalier (photographié en février 2015) ; sans évolution

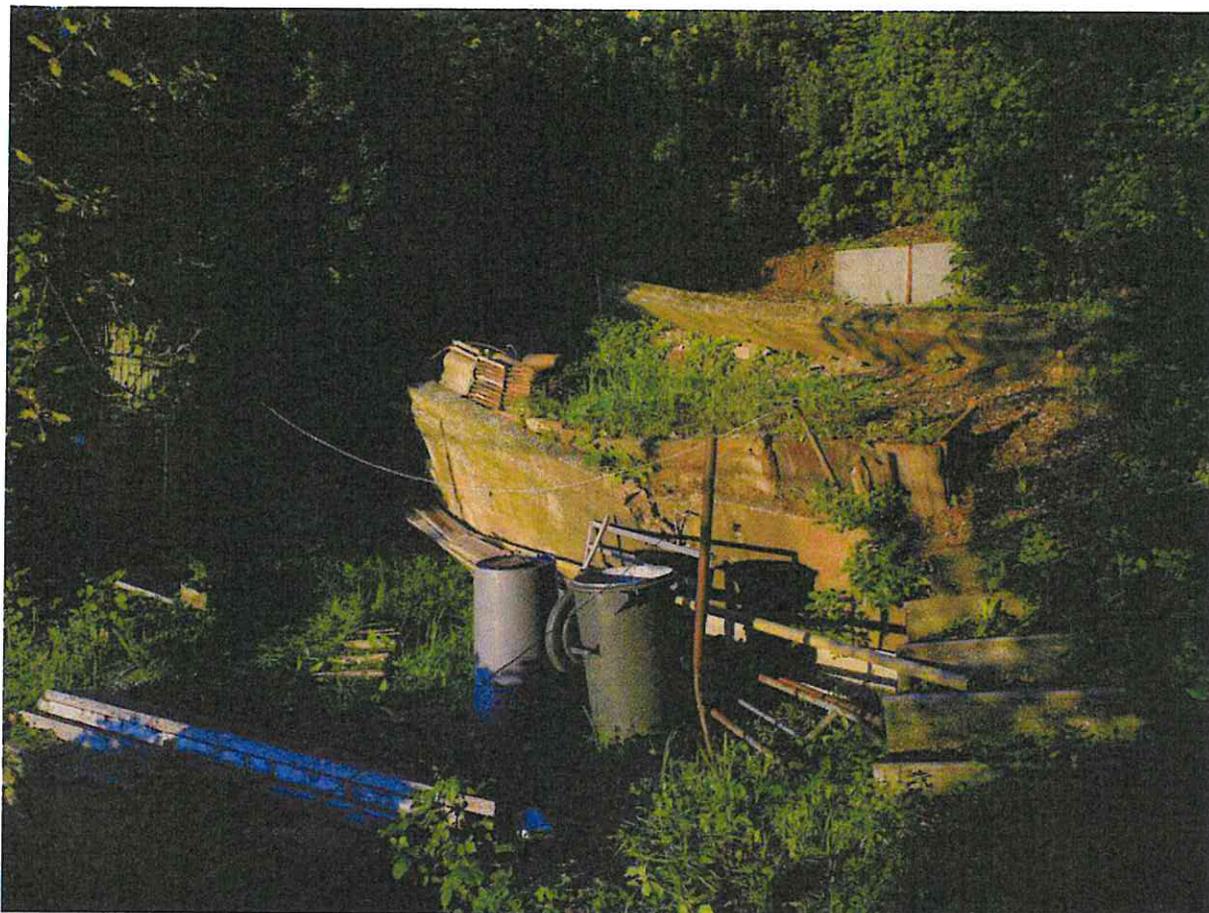
Photographie n°20 : Mur glissé au pied de l'éperon rocheux (photographié en décembre 2014)

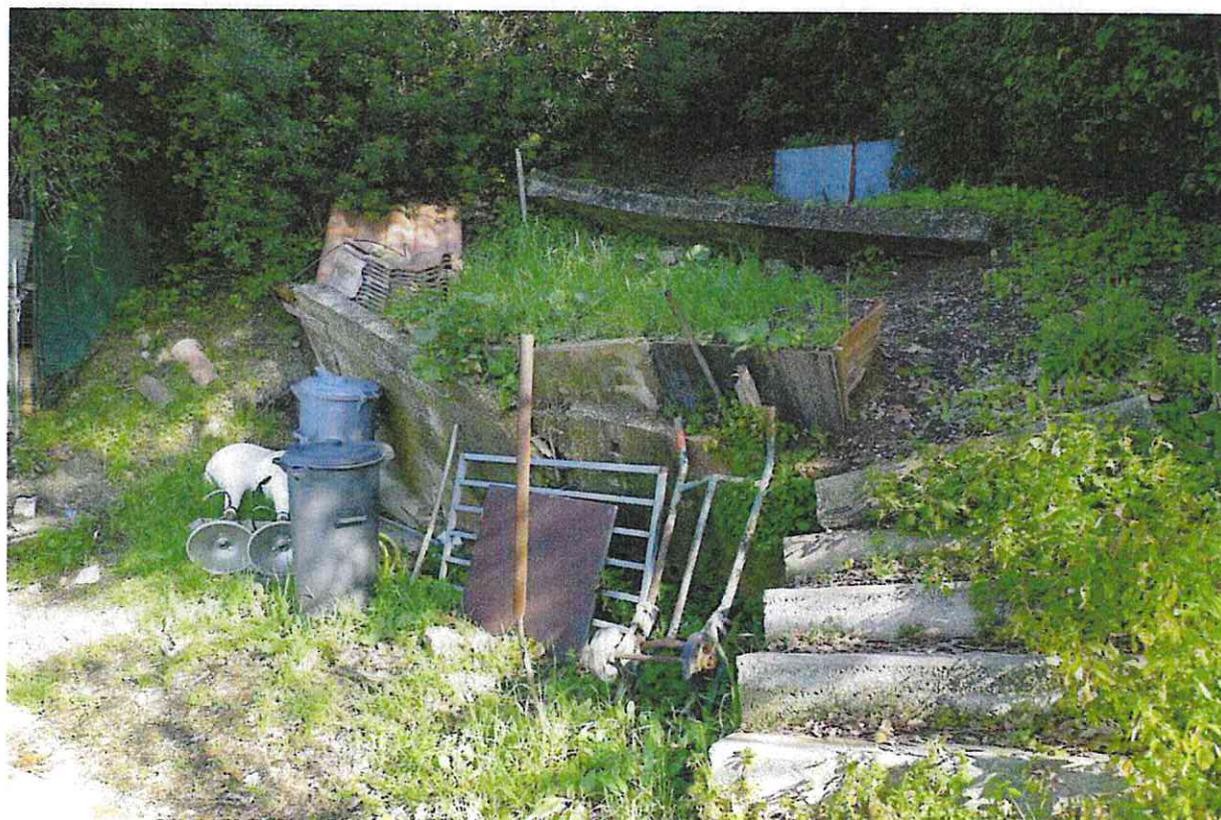
Photographie n°21 : Mur glissé au pied de l'éperon rocheux (photographié en février 2015) ; sans évolution

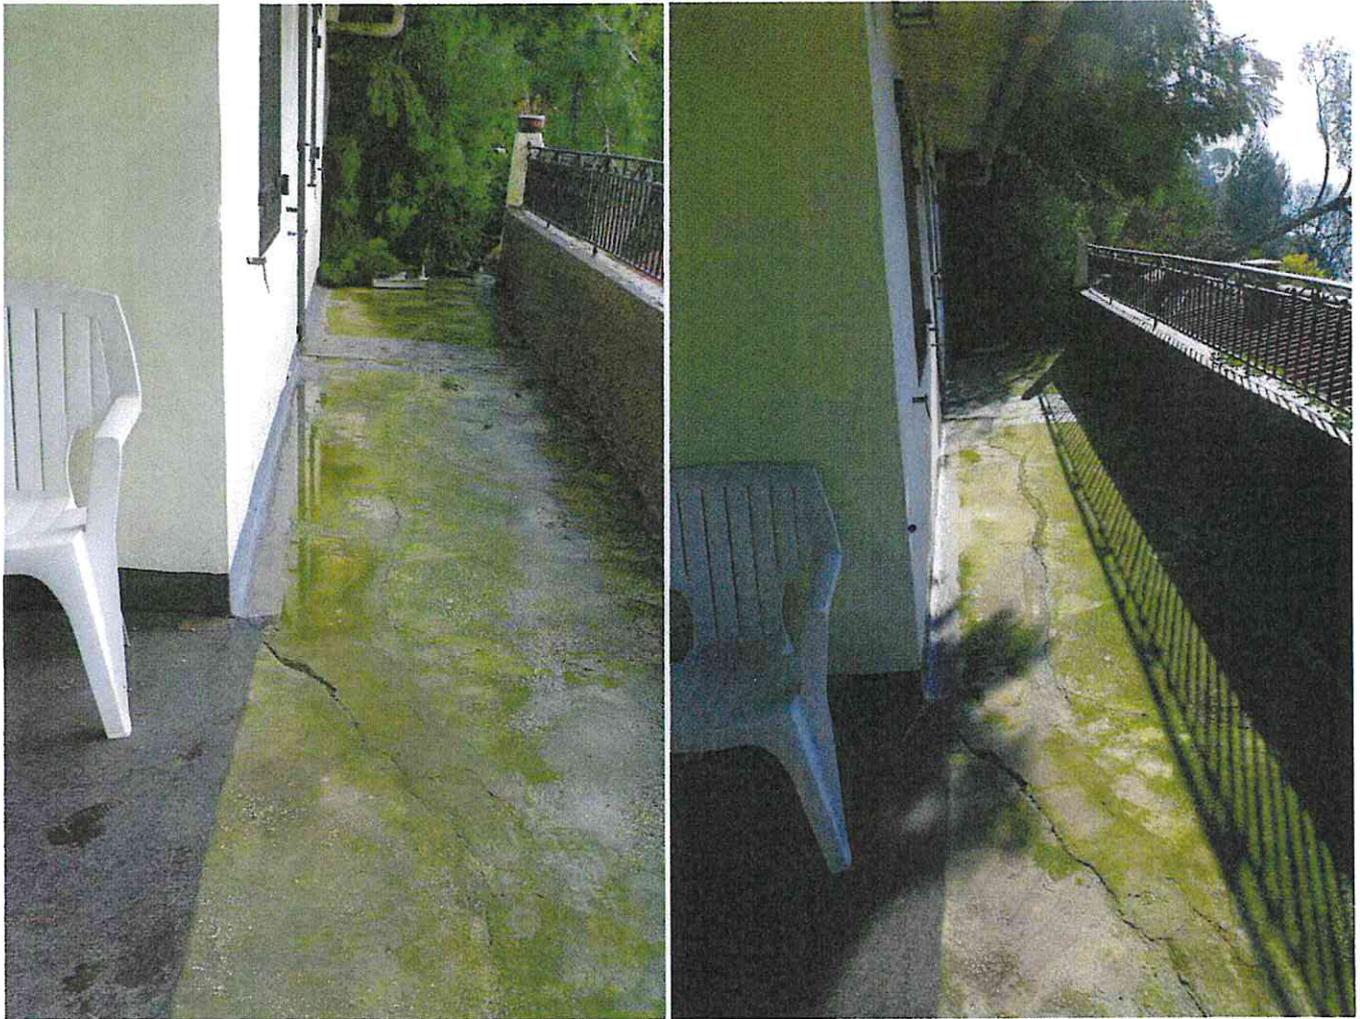
Photographies n°22 et 23 : Détail d'une terrasse fissurée (photographié en décembre 2014 à gauche et février 2015 à droite) ; sans évolution

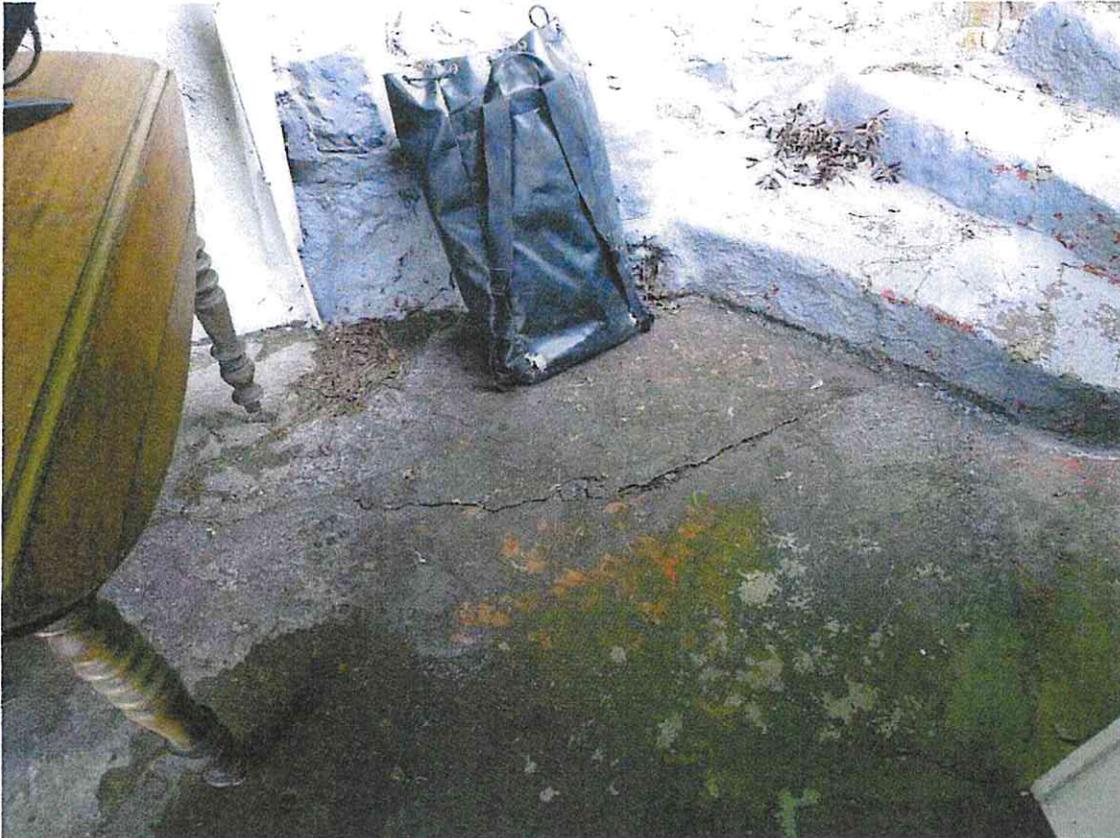
Photographie n°24 : Détail d'une terrasse fissurée (photographié en décembre 2014)

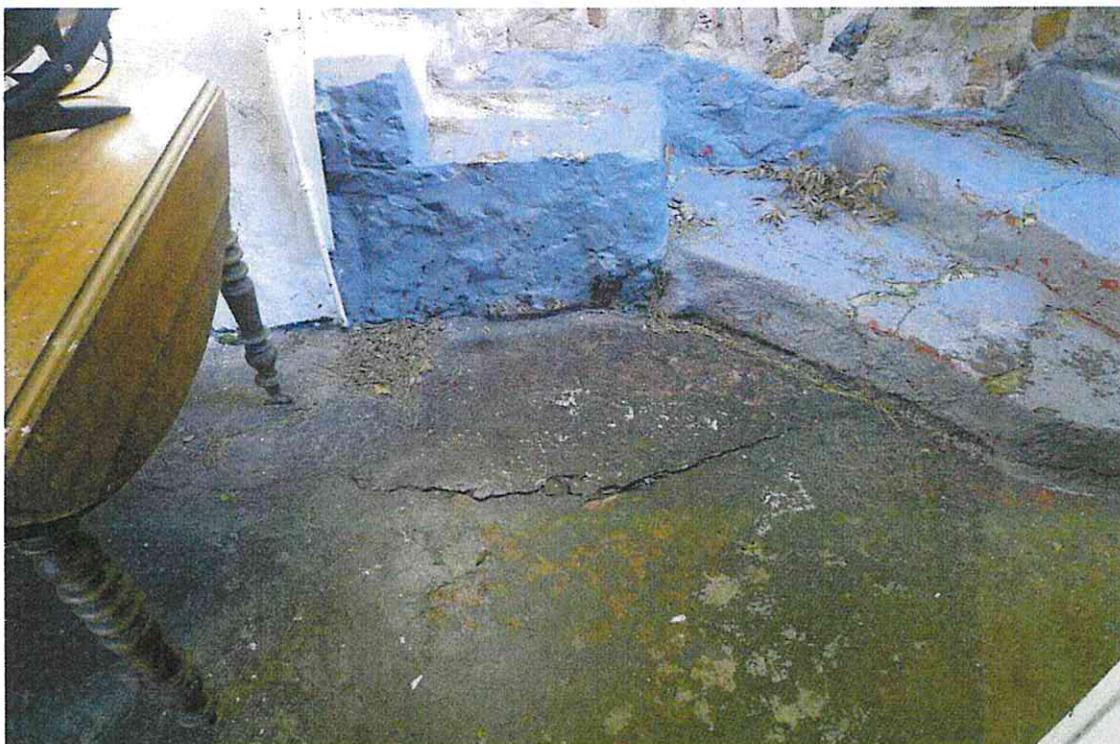
Photographie n°25 : Détail d'une terrasse fissurée (photographié en février 2015) sans évolution

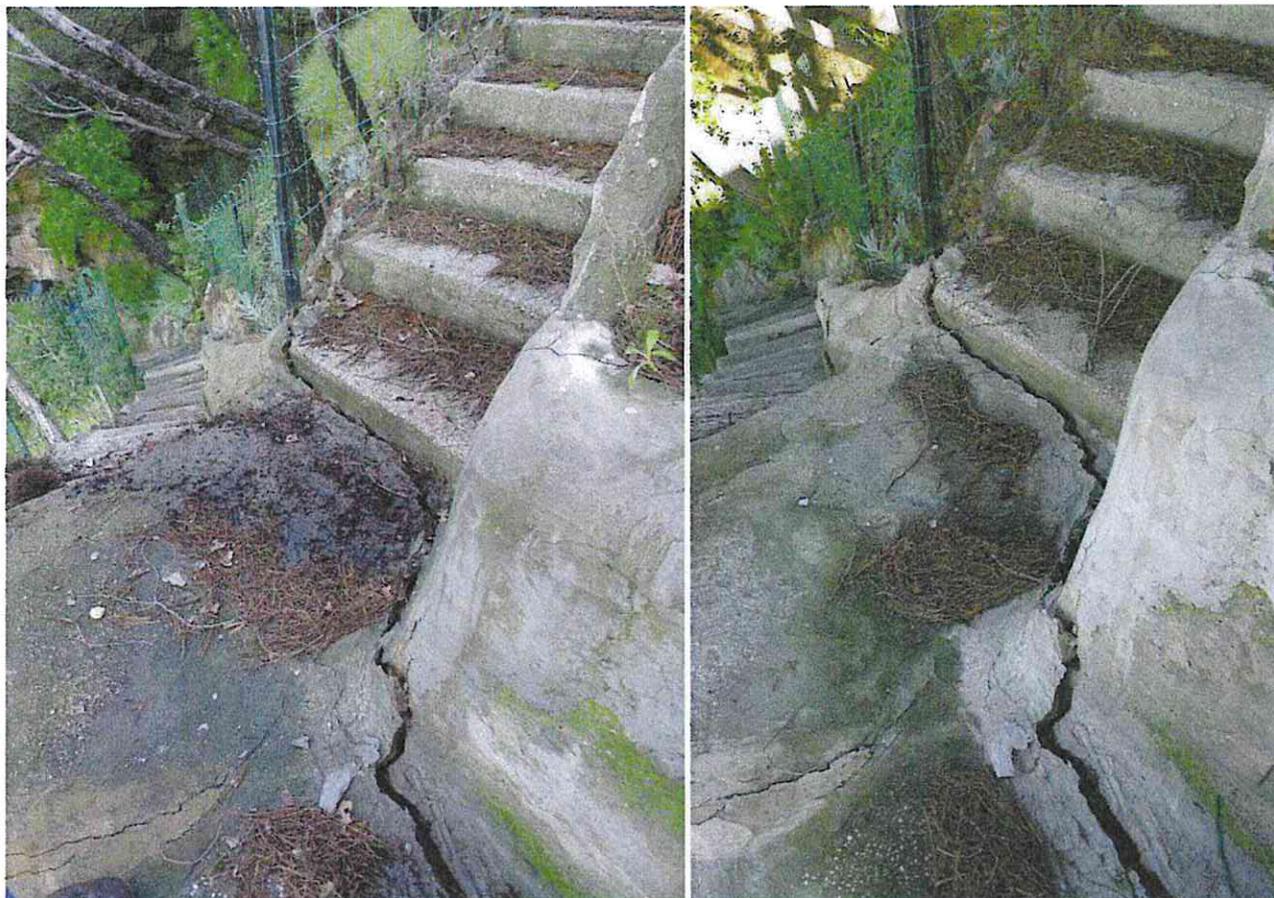
Photographies n° 26 et 27 : Détail d'un escalier fissuré (photographié en décembre 2014 à gauche et février 2015 à droite) ; la fissure a évolué

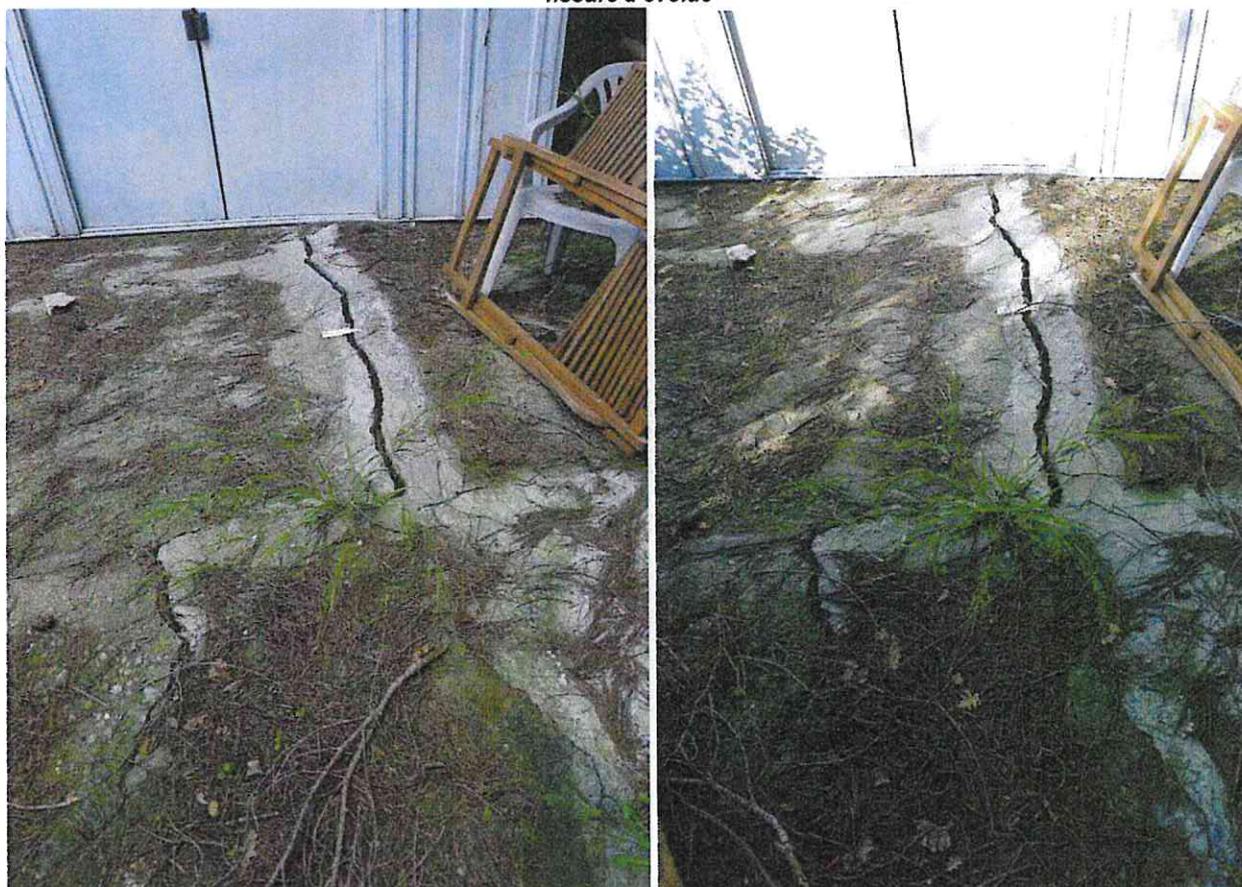
Photographies n° 28 et 29 : Détail d'un escalier fissuré (photographié en décembre 2014 à gauche et février 2015 à droite) sans évolution
