ETUDES ET RECHERCHES GEOTECHNIQUES

Compte rendu de visites de site des 23 et 24/02/15 - Diagnostic géologique visuel

EXPEDITEUR	D.VIERLING Géologue	DESTINATAIRE	Monsieur le Maire MAIRIE LE PRADET
nb. pages	5 + annexes		
date	9 juin 2015		
n° dossier	14SG050Ag – <i>Version du 9 juin 2015</i>		
objet	Glissement de terrain – PIN DE GALLES		
lieu	83 – LE PRADET

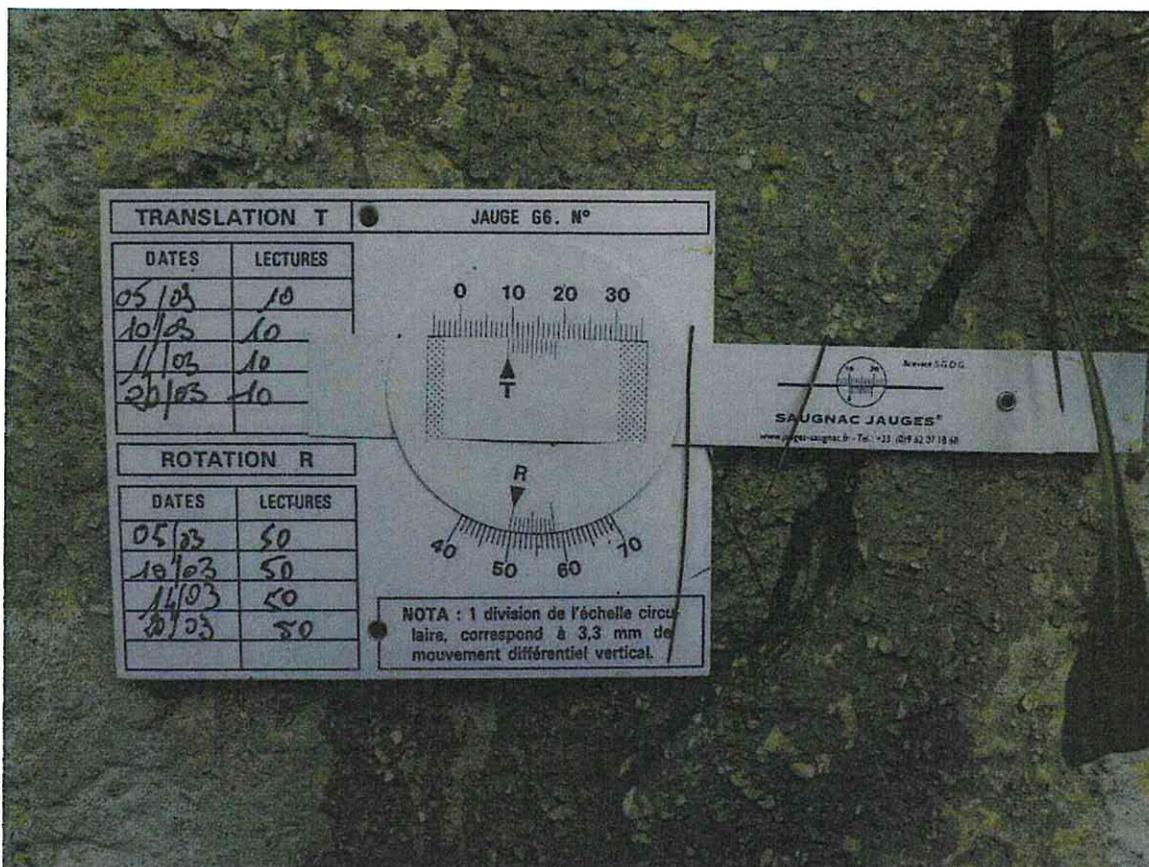
Photographie n°30 : Jauge Saugnac le 7 décembre 2014

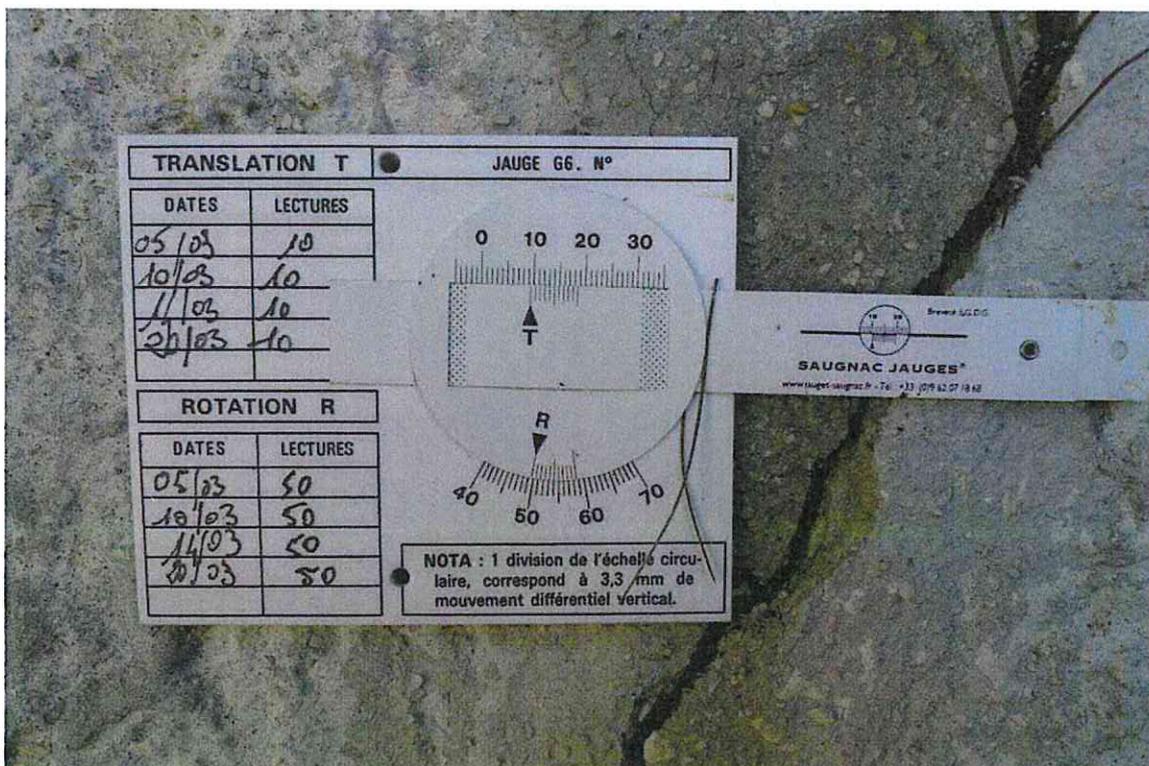
Photographie n°31 : Jauge Saugnac le 19 février 2015, pas d'évolution

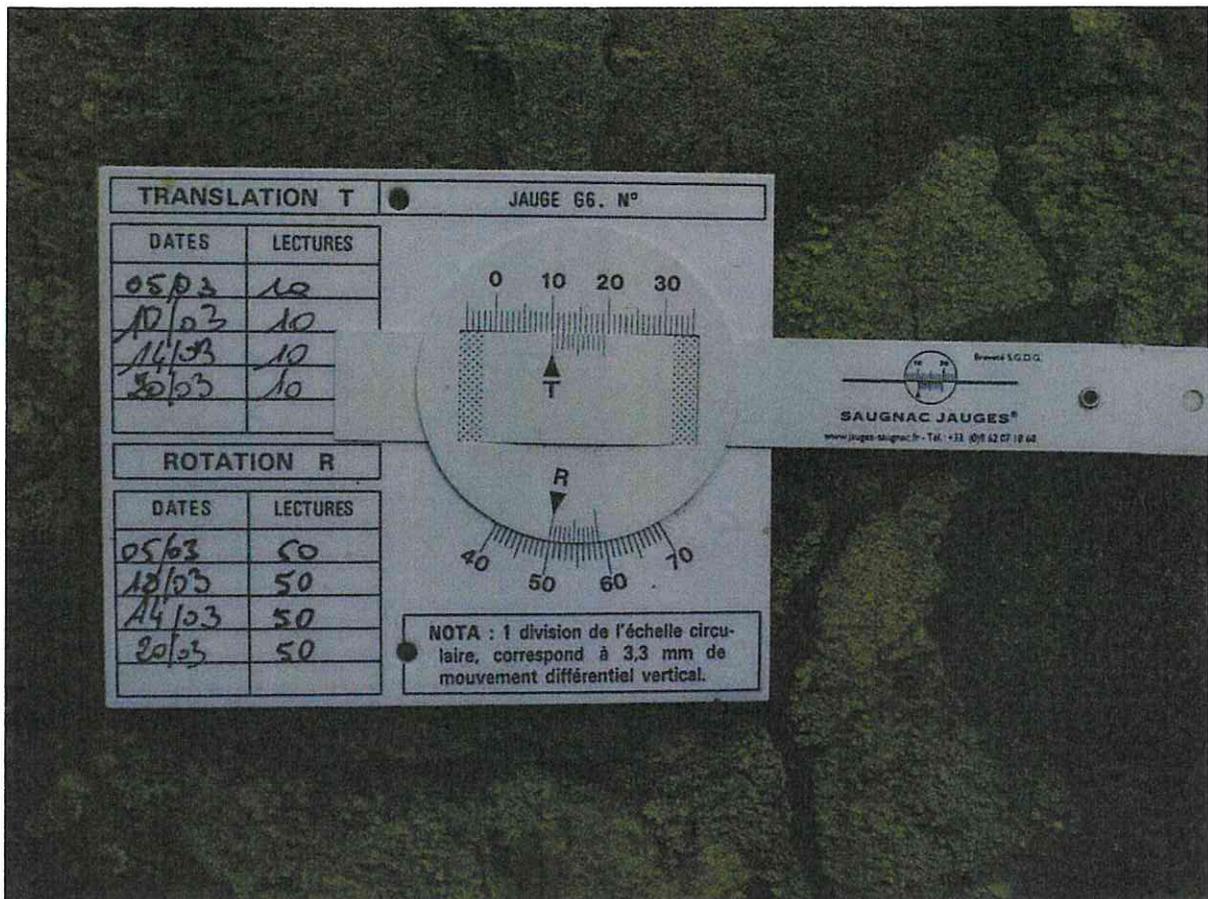
Photographie n°32 : Jauge Saugnac le 7 décembre 2014

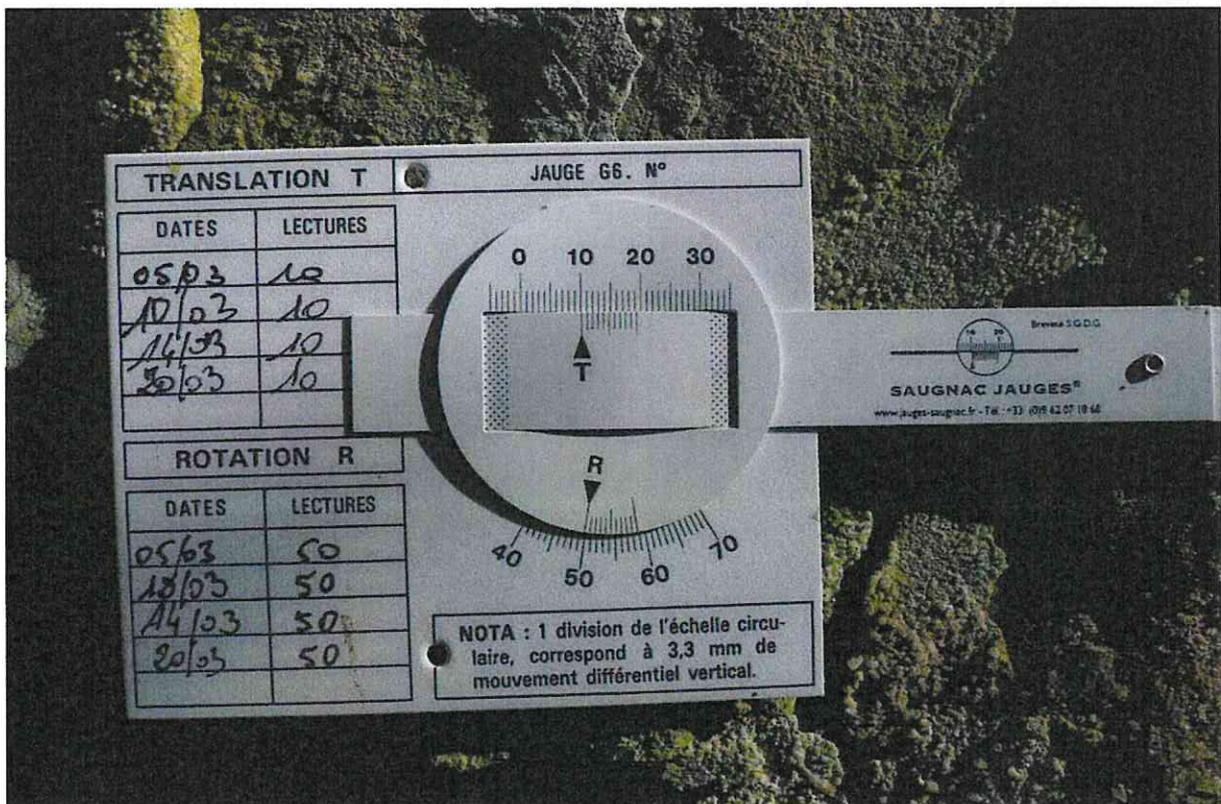
Photographie n°33 : Jauge Saugnac le 19 février 2015, pas d'évolution

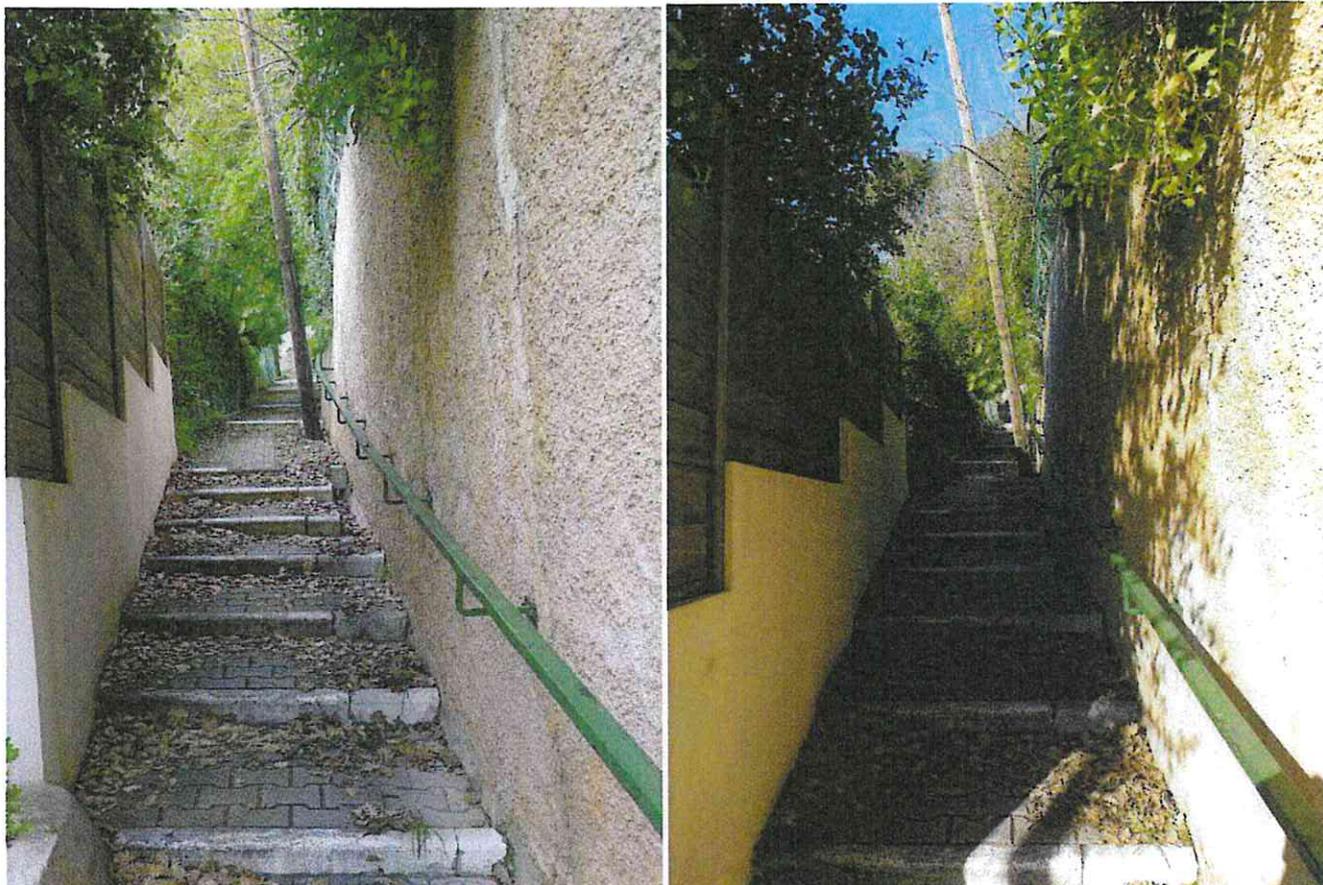
- une évolution du glissement côté Ouest caractérisée par des mouvements légers mais avérés de certains ouvrages (photos N°26, 27, 34, 35, 28, 29) ;
- un déplacement des paquets glissés vers l'aval ; nous distinguons deux paquets glissés, le plus à l'Ouest, ayant emporté le cabanon de la parcelle 5, et un second, plus à l'Est, aujourd'hui en appui sur l'étranglement constitué par les murs de soutènement des parcelles 165, 206 et 207 le blondin et le cabanon de la parcelle 17 ; le déplacement des masses accroît le risque pour l'amont par la hauteur croissante de l'affouillement et le risque pour l'aval par une surcharge de plus en plus concentrée ;

Photographies n°34 et 35 : Détail d'un escalier (photographié en décembre 2014 à gauche et février 2015 à droite) ; le poteau semble plus incliné

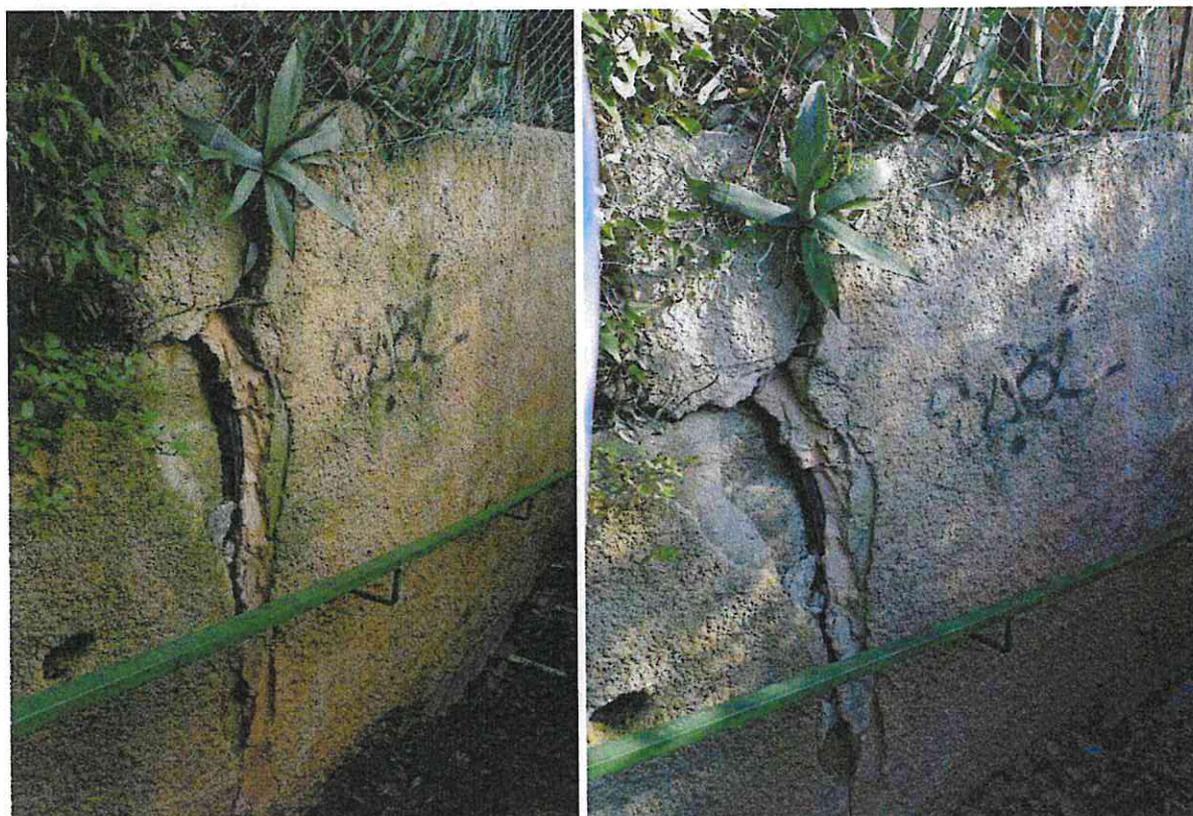
Photographies n°36 et 37 : Détail d'un escalier (photographié en décembre 2014 à gauche et février 2015 à droite) ; sans évolution

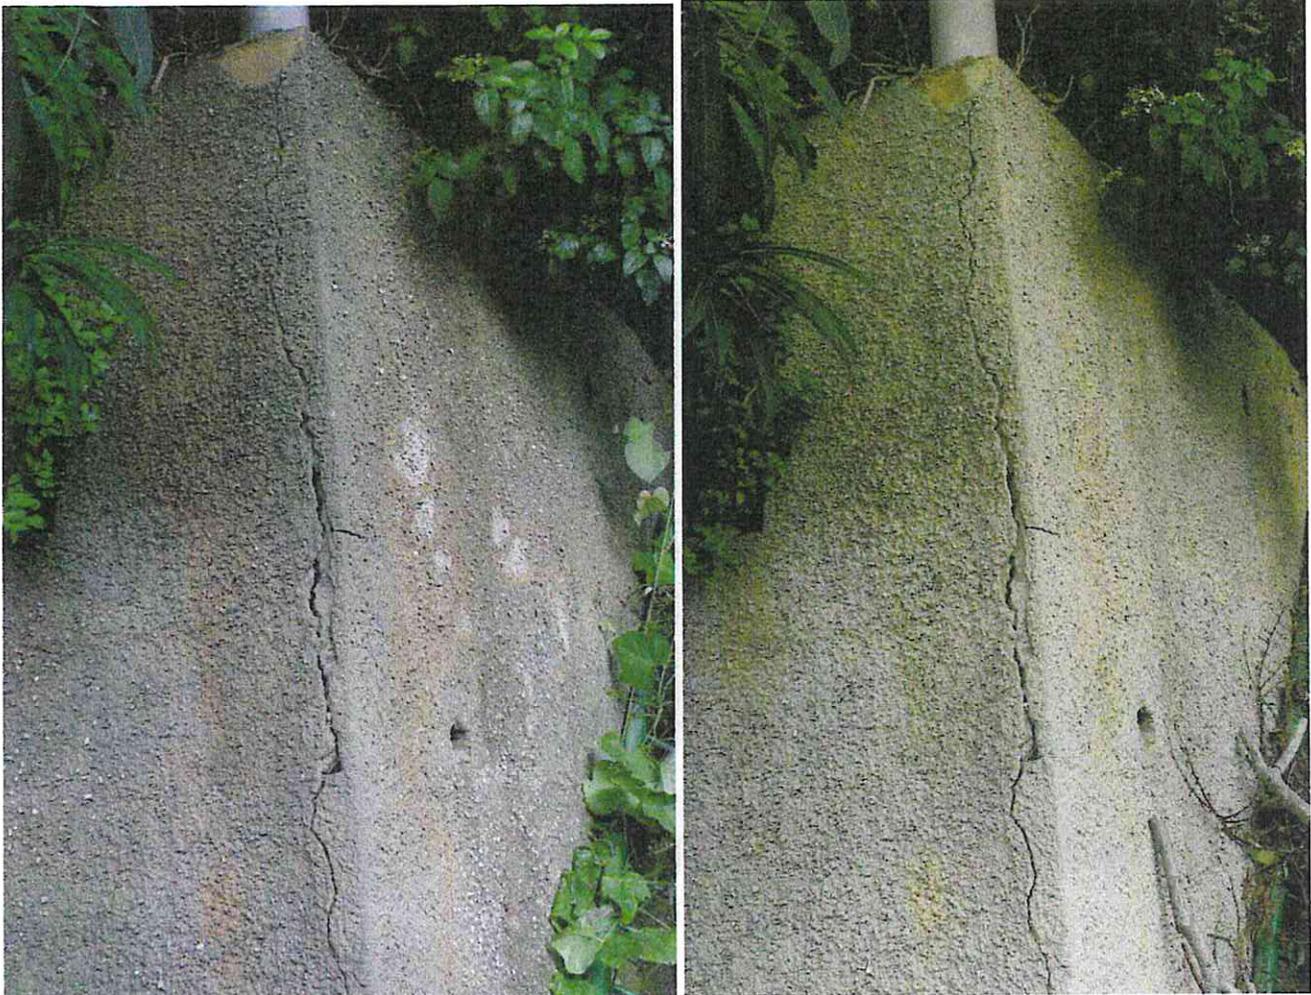
Photographies n°38 et 39 : Détail d'un mur fissuré (photographié en décembre 2014 et février 2015) ; sans évolution

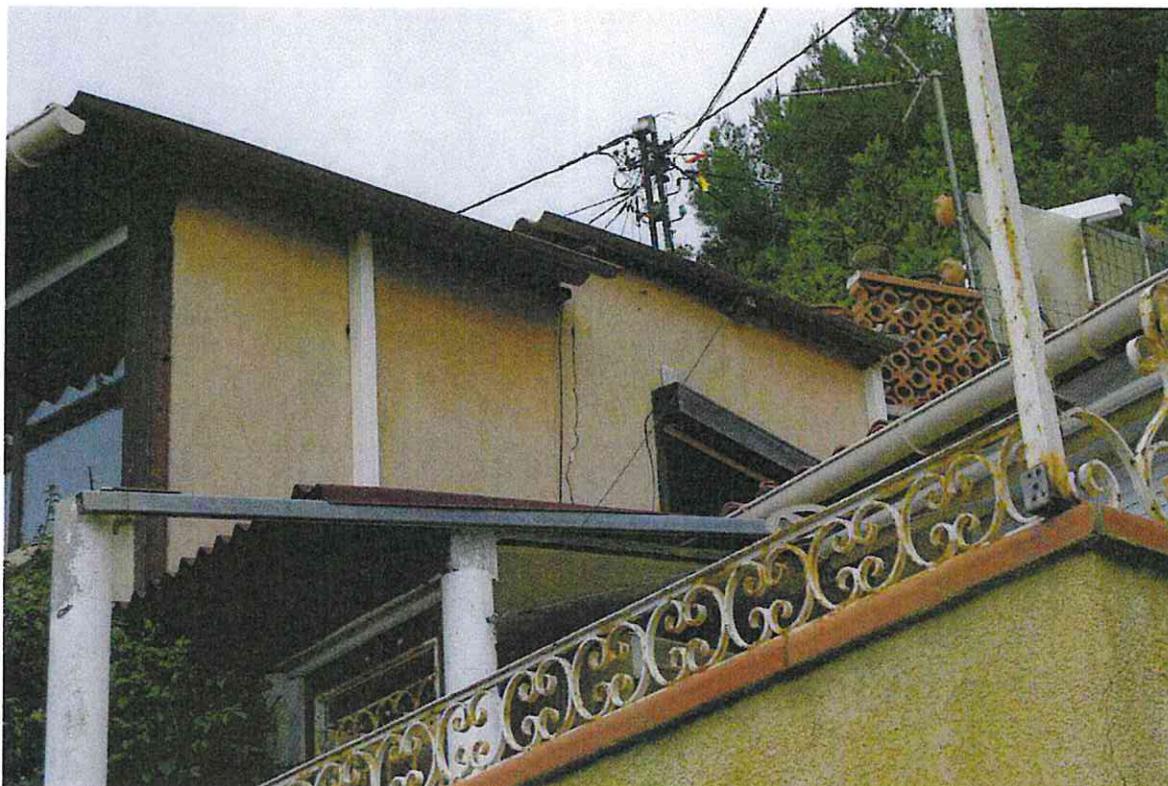
Photographie n°40 : Détail d'un mur fissuré (photographié en février 2015)

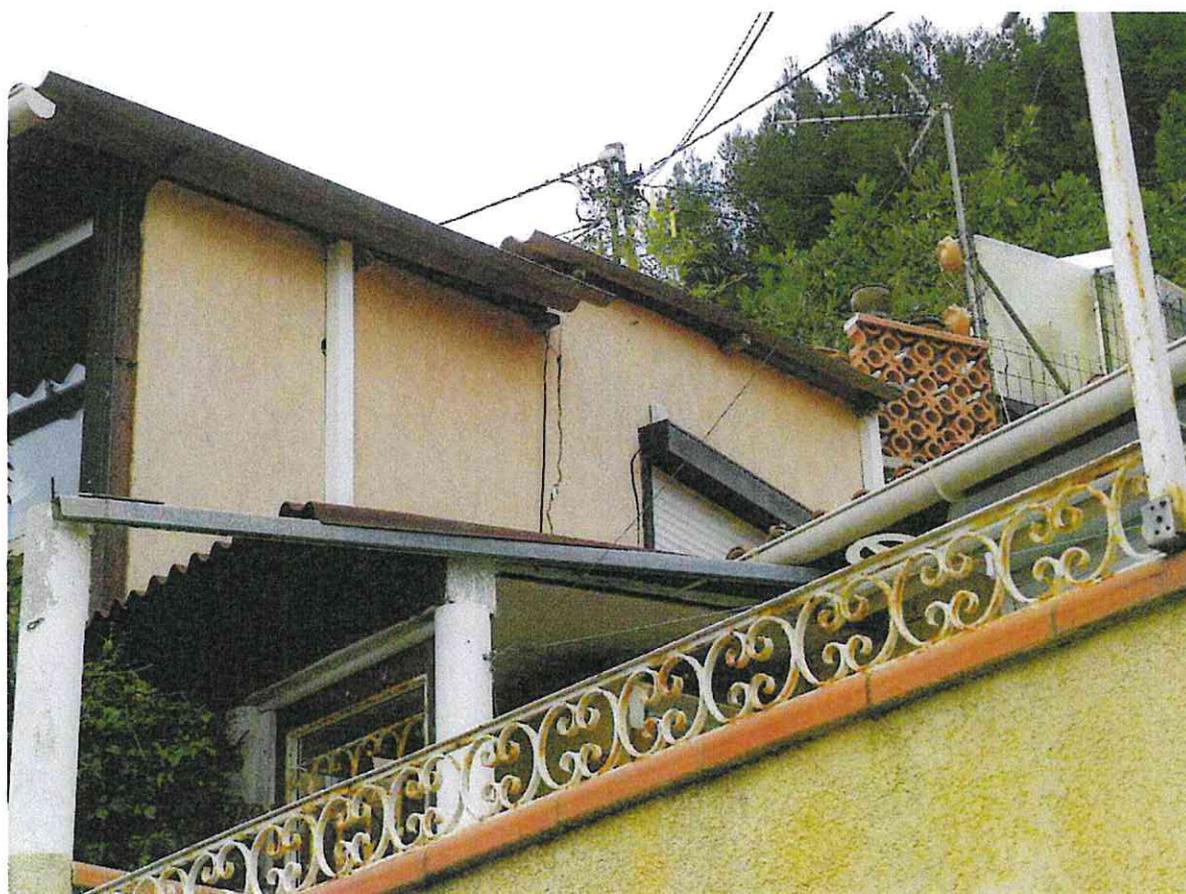
Photographie n°41 : Détail d'un mur fissuré (photographié en février 2015) sans évolution

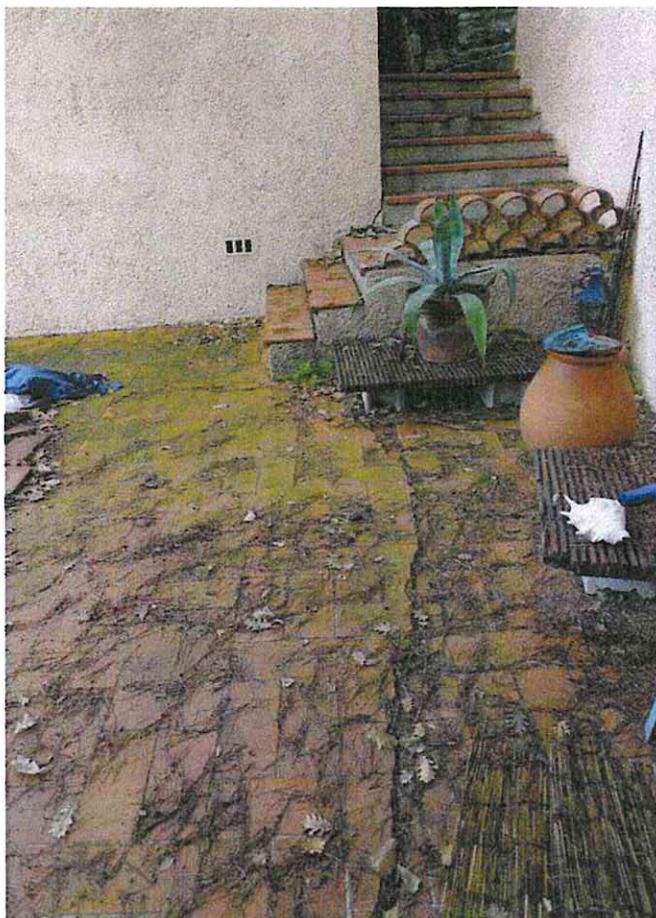
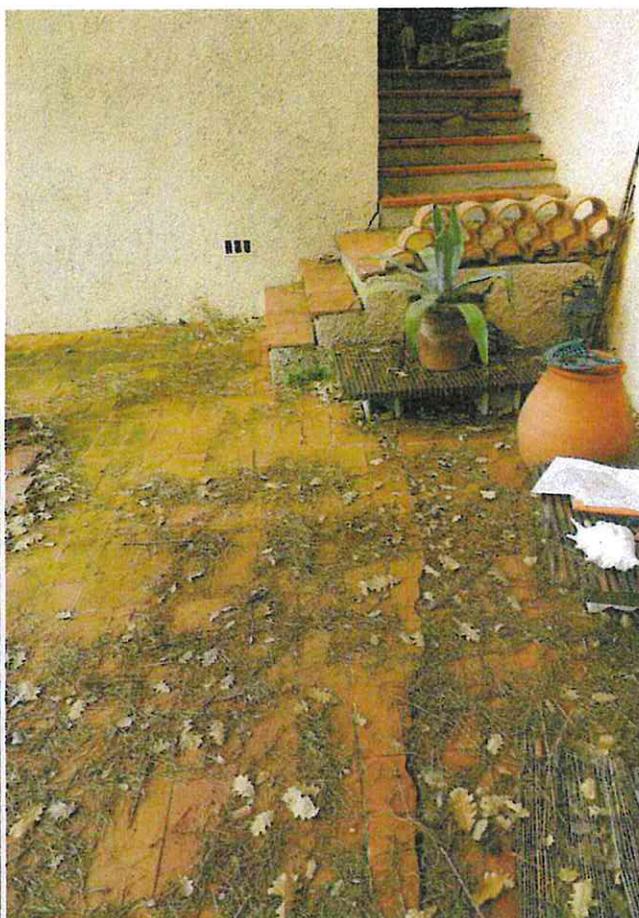
Photographies n°42 et 43 : Terrasse fissurée (photographiée en décembre 2014 à gauche et février 2015 à droite)

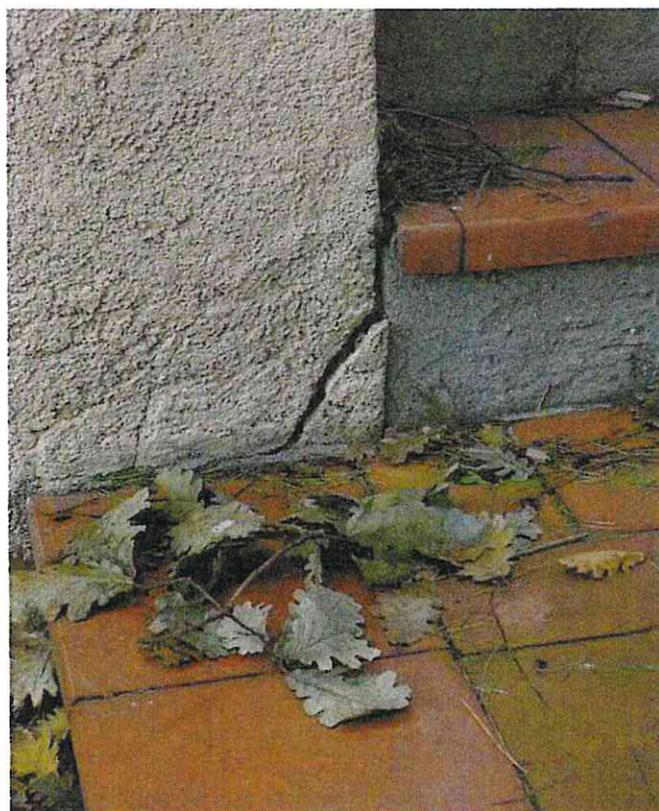
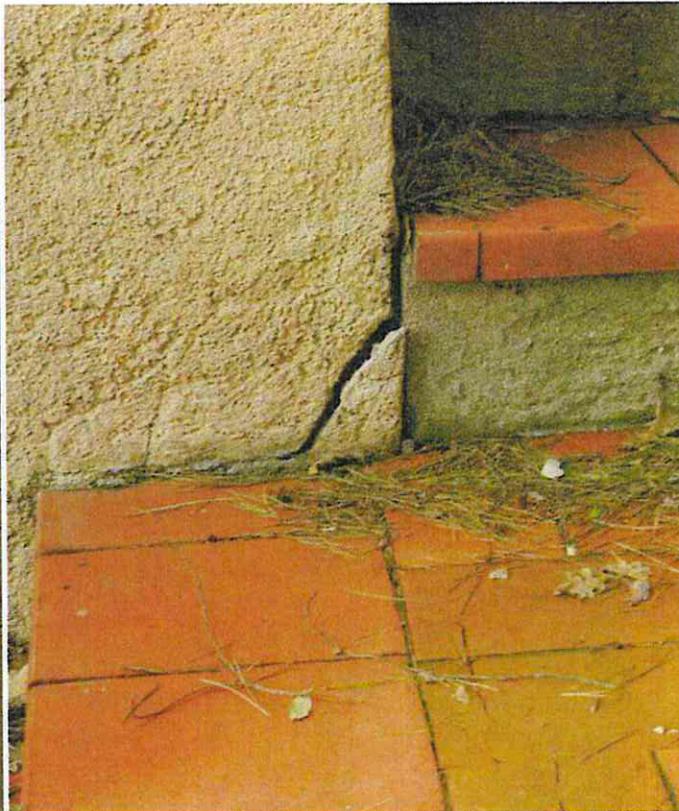
Photographies n°44 et 45 : Détail d'une terrasse fissurée (photographié en décembre 2014 à gauche et février 2015 à droite) sans évolution

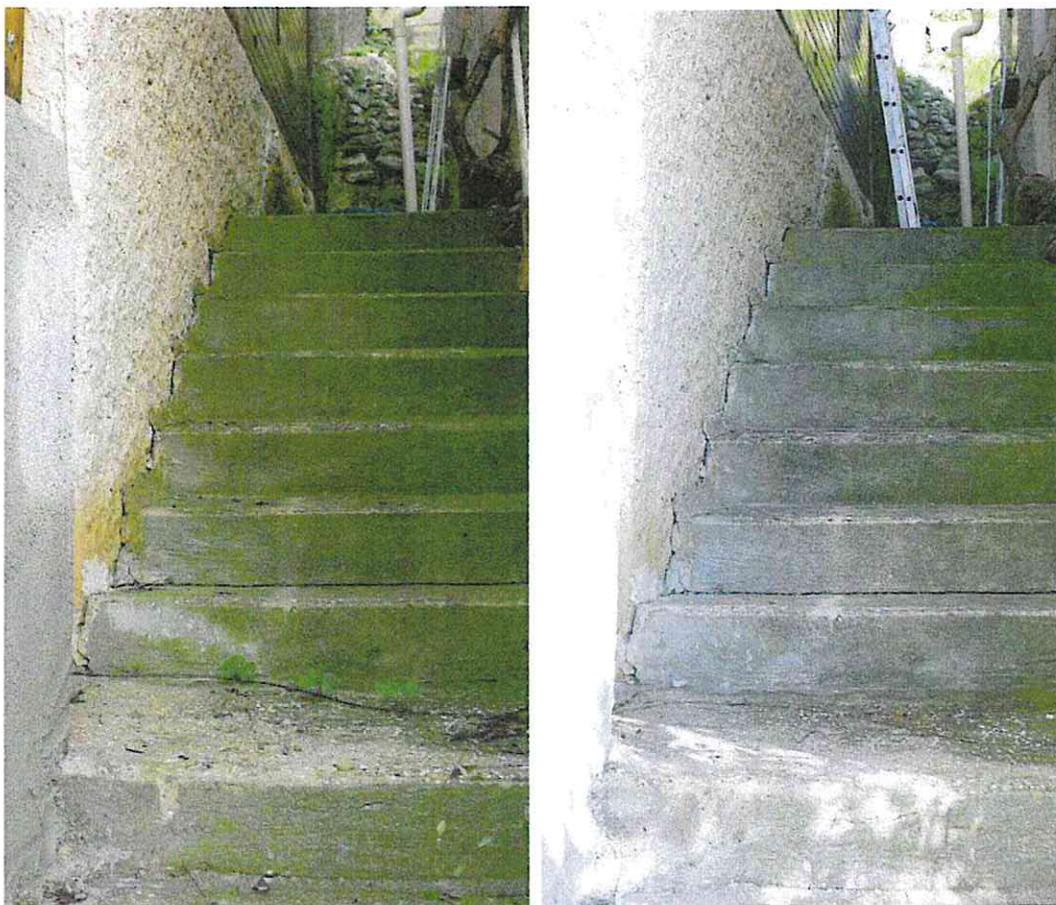
Photographies n° 46 et 47 : Détail d'un escalier fissuré (photographié en décembre 2014 à gauche et février 2015 à droite) ; sans évolution

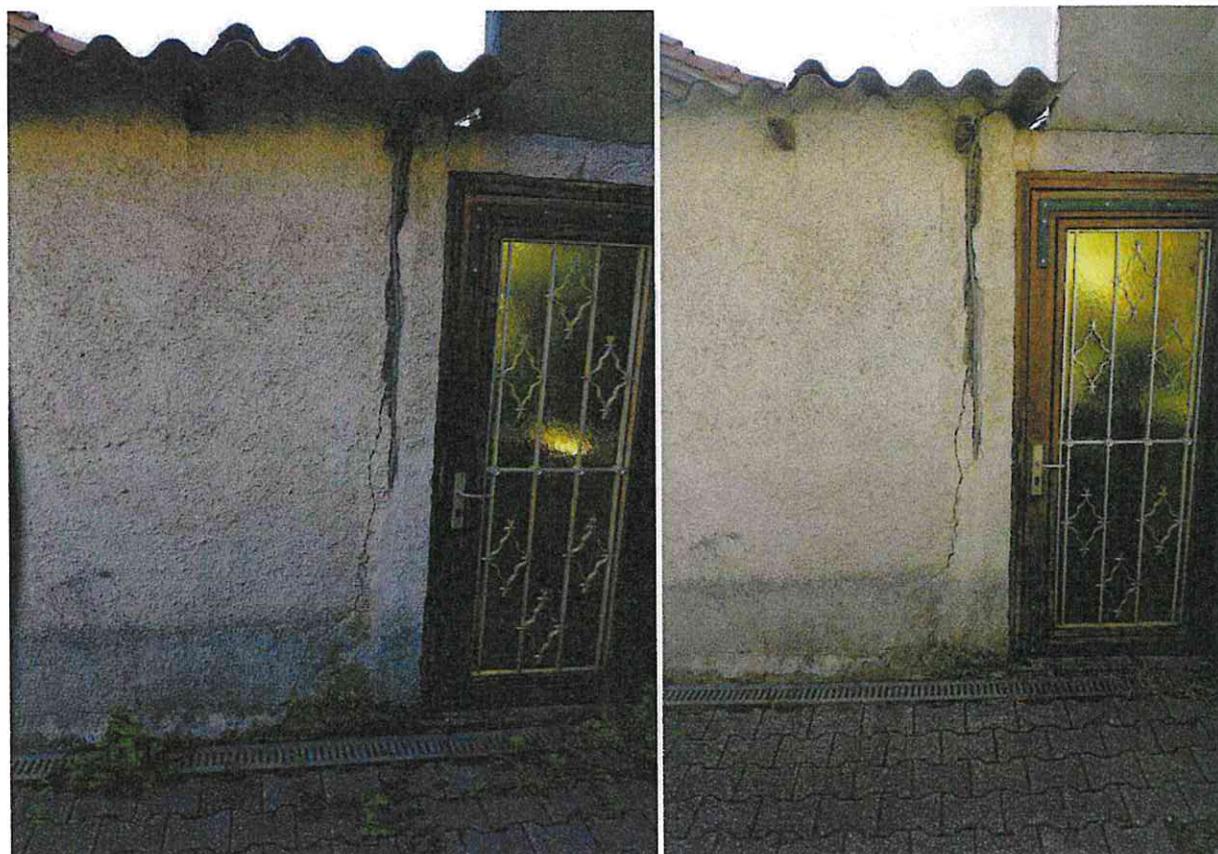
Photographies n° 48 et 49 : Détail d'une façade fissurée (photographié en décembre 2014 à gauche et février 2015 à droite) ; sans évolution

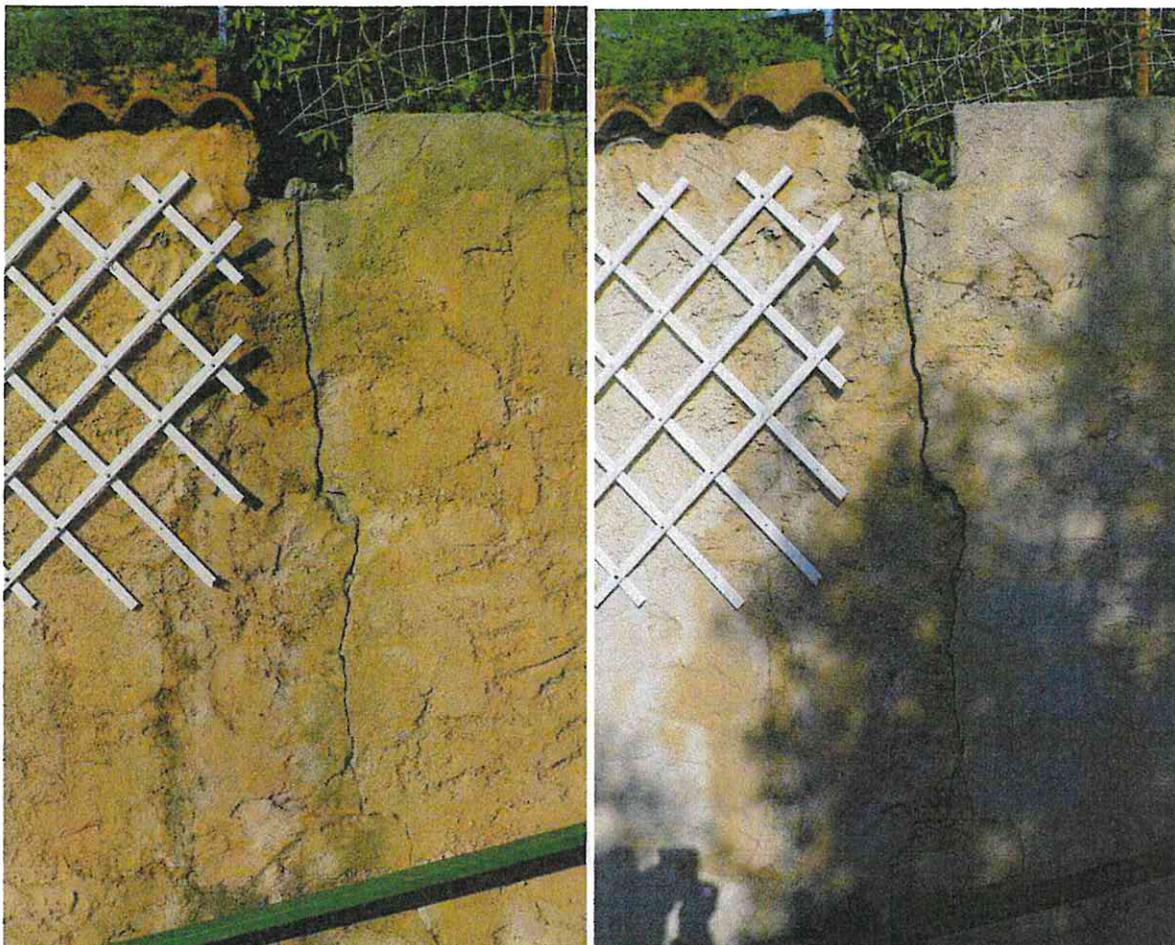
Photographies n°50 et 51 : Détail d'un mur fissuré (photographié en décembre 2014 à gauche et février 2015 à droite) semble avoir évolué

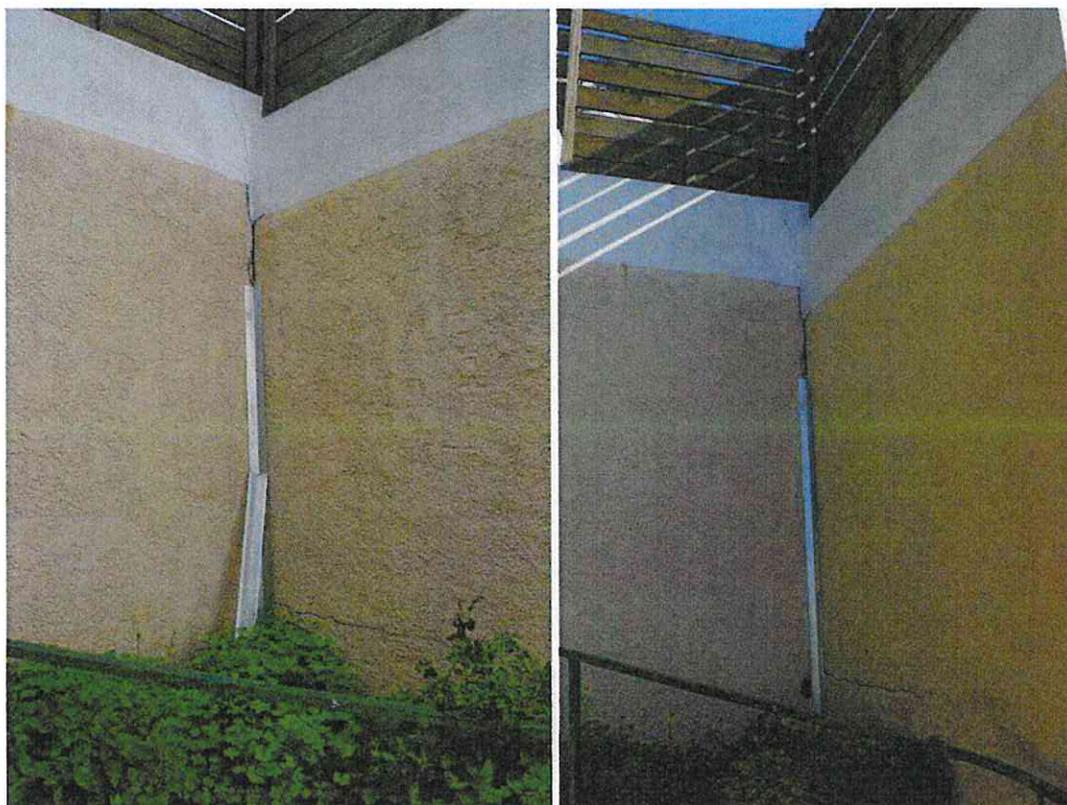
Photographies n°52 et 53 : Détail d'un mur fissuré (photographié en décembre 2014 à gauche et février 2015 à droite) sans évolution

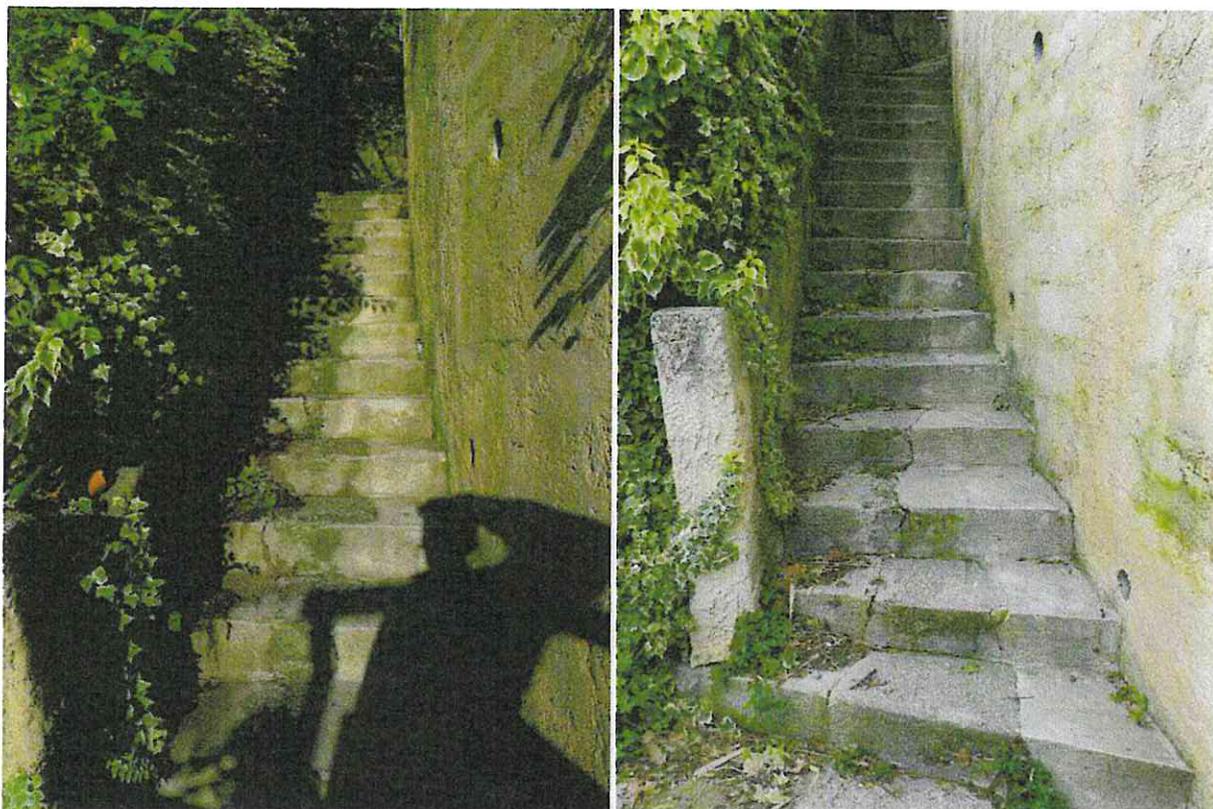
Photographies n°54 et 55 : Détail d'un escalier fissuré (photographié en décembre 2014 à gauche et février 2015 à droite) sans évolution

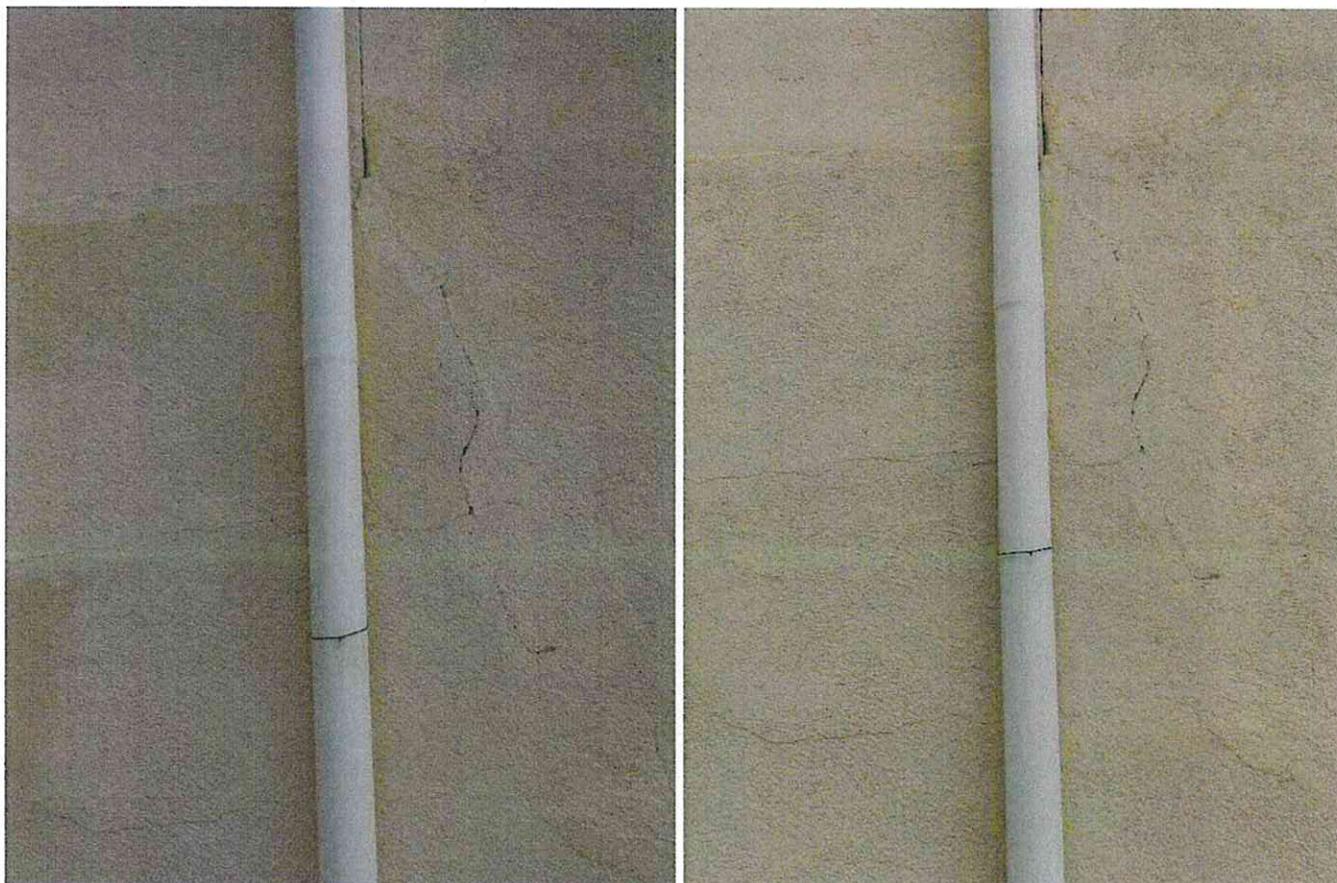
Photographies n°56 et 57 : Détail d'un mur fissuré (photographié en décembre 2014 à gauche et février 2015 à droite) sans évolution

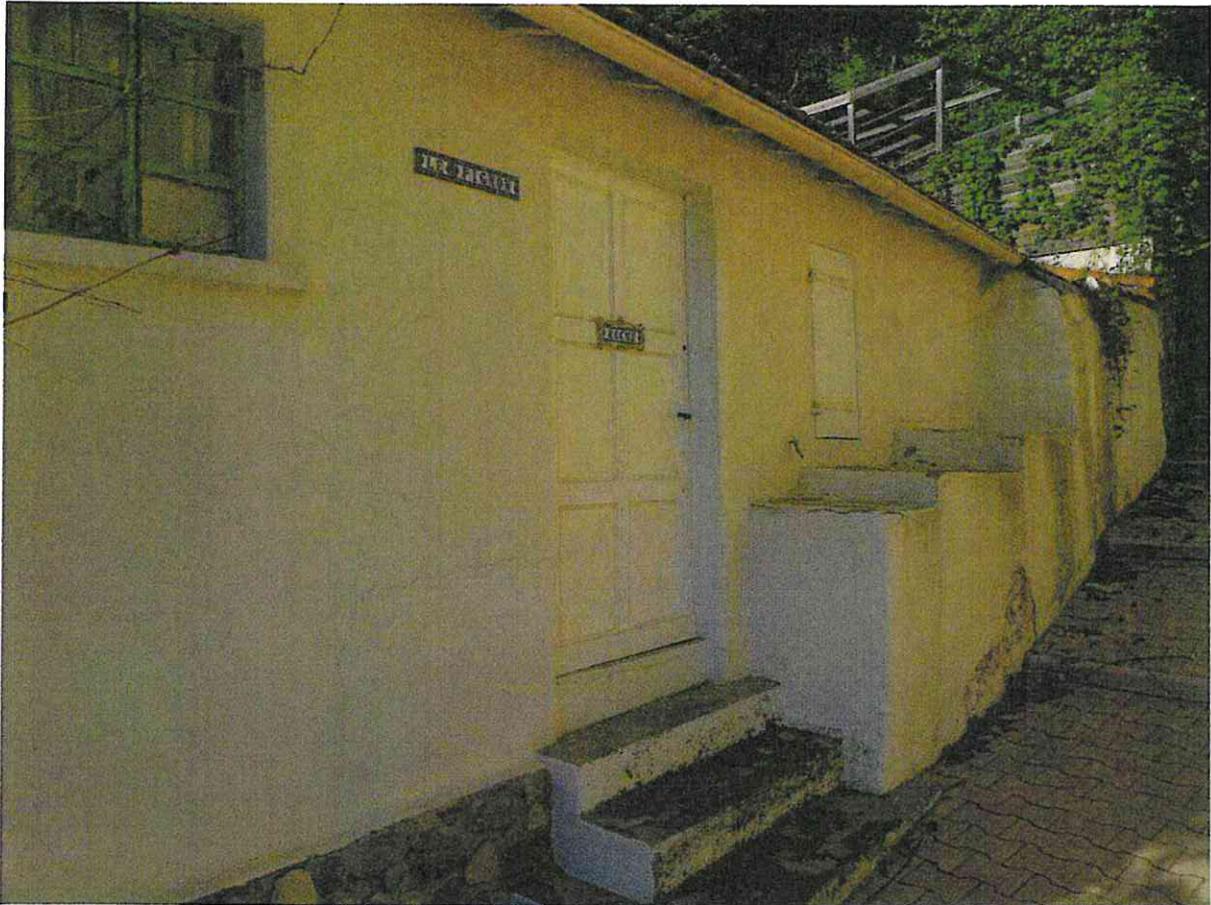
Photographie n°58 : Détail d'un mur fissuré (photographié en décembre 2014)

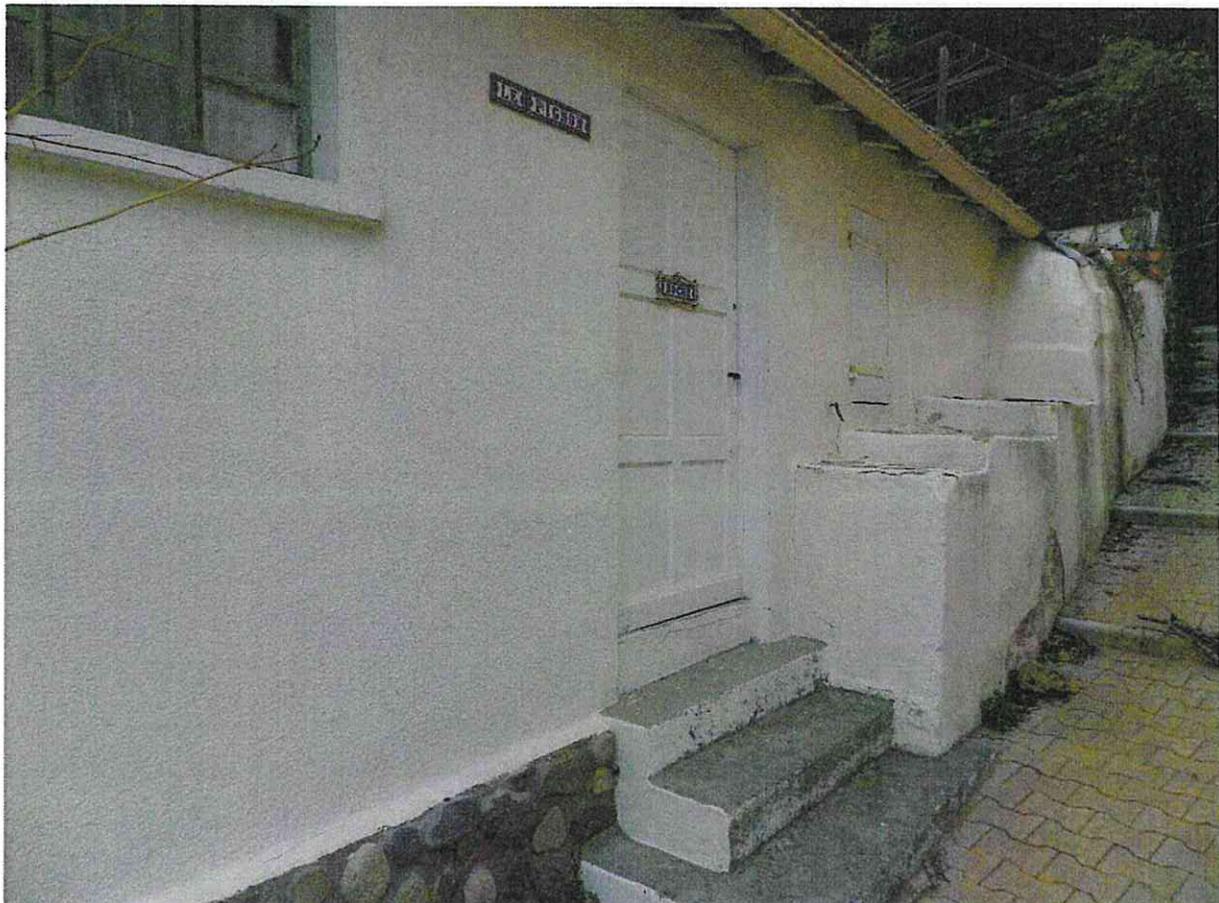
Photographie n°59 : Détail d'un mur fissuré (photographié en février 2015) sans évolution

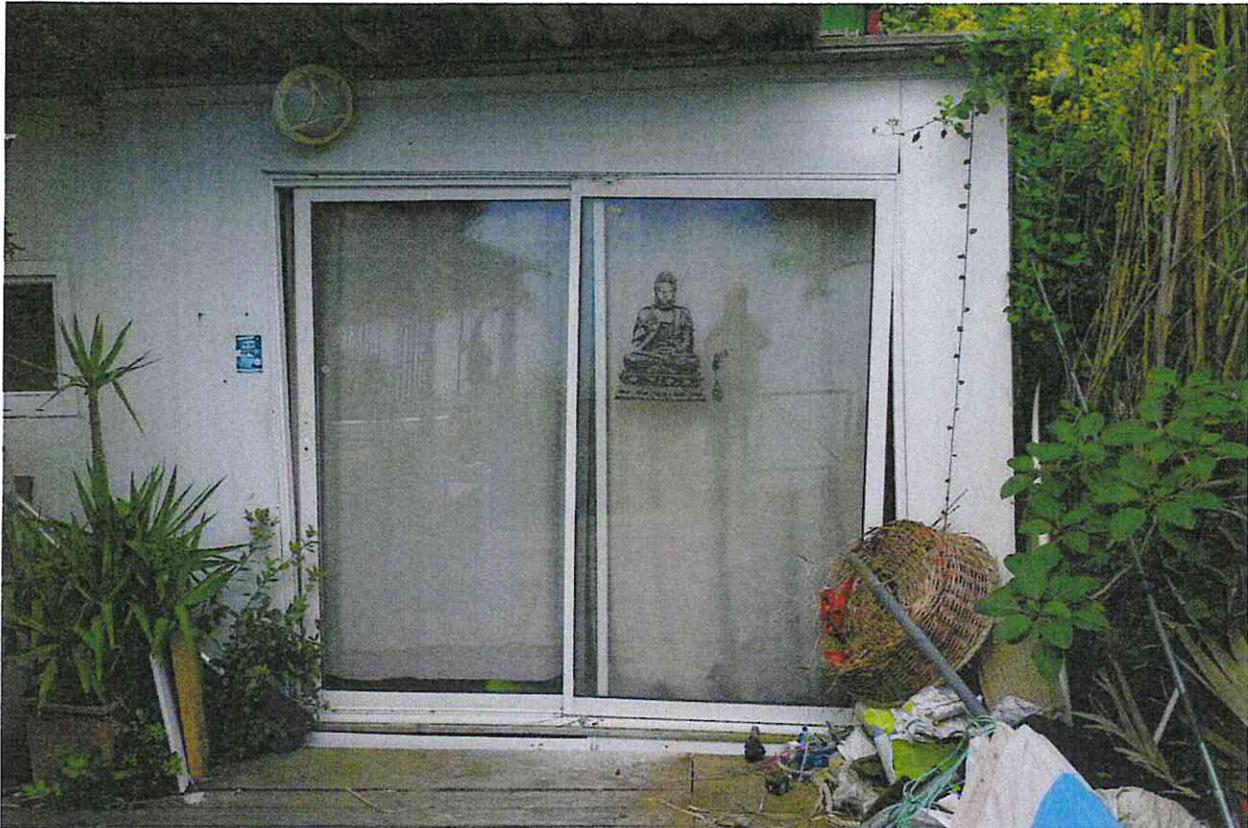
Photographie n°60 : Façade d'un cabanon (photographié en décembre 2014)

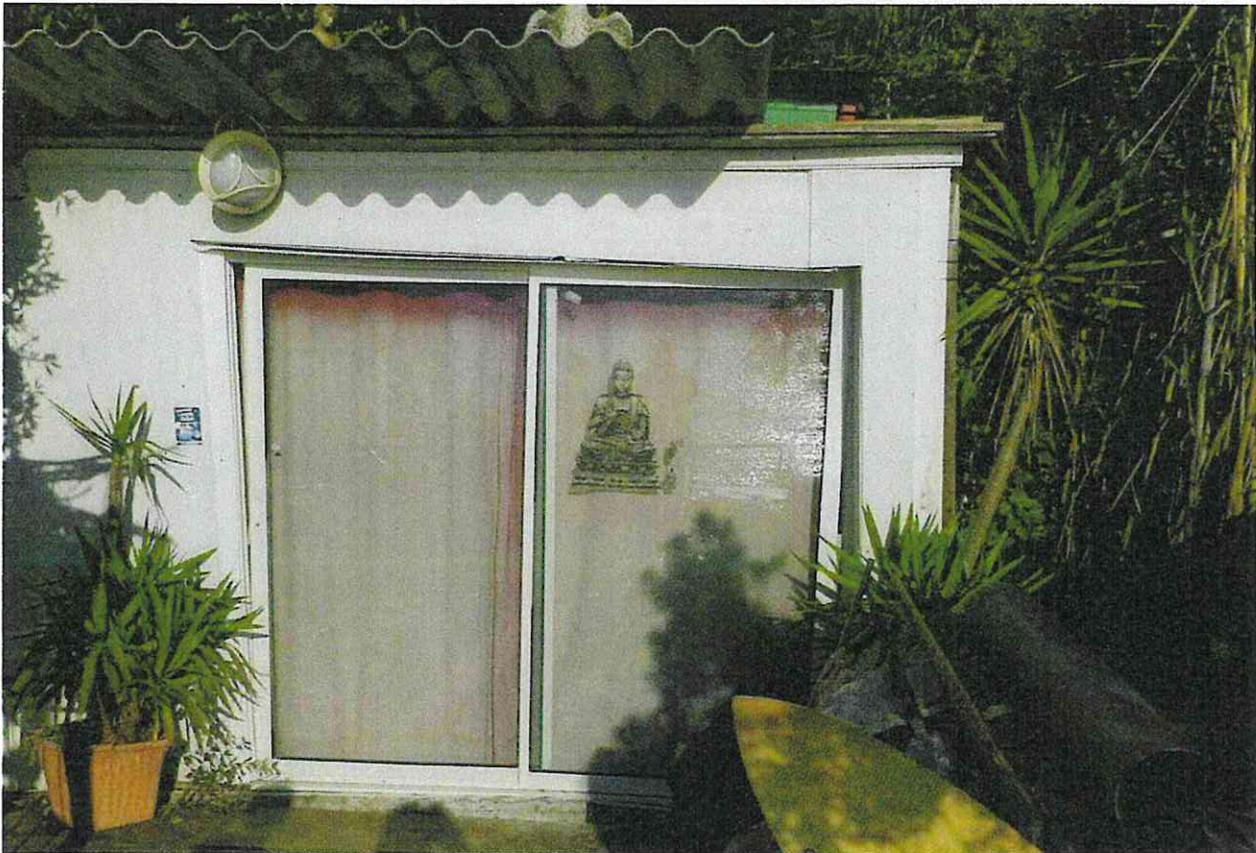
Photographie n°61 : Façade d'un cabanon (photographié en février 2015) sans évolution
