ETUDES ET RECHERCHES GEOTECHNIQUES

Compte rendu de visites de site des 23 et 24/02/15 - Diagnostic géologique visuel

EXPEDITEUR	D.VIERLING Géologue	DESTINATAIRE	Monsieur le Maire MAIRIE LE PRADET
nb. pages	5 + annexes		
date	9 juin 2015		
n° dossier	14SG050Ag – <i>Version du 9 juin 2015</i>		
objet	Glissement de terrain – PIN DE GALLES		
lieu	83 – LE PRADET

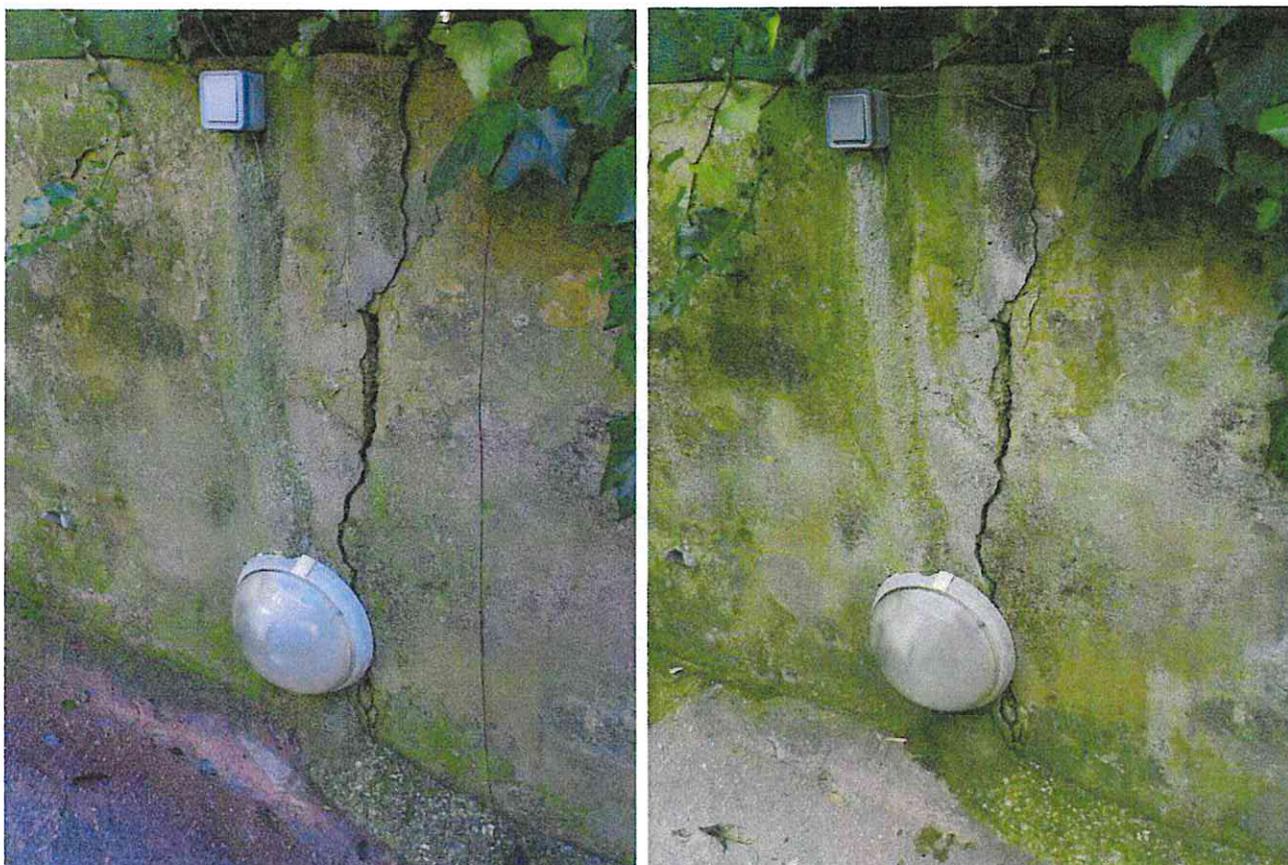
Photographies n°62 et 63 : Détail d'un mur fissuré (photographié en décembre 2014 et février 2015) sans évolution

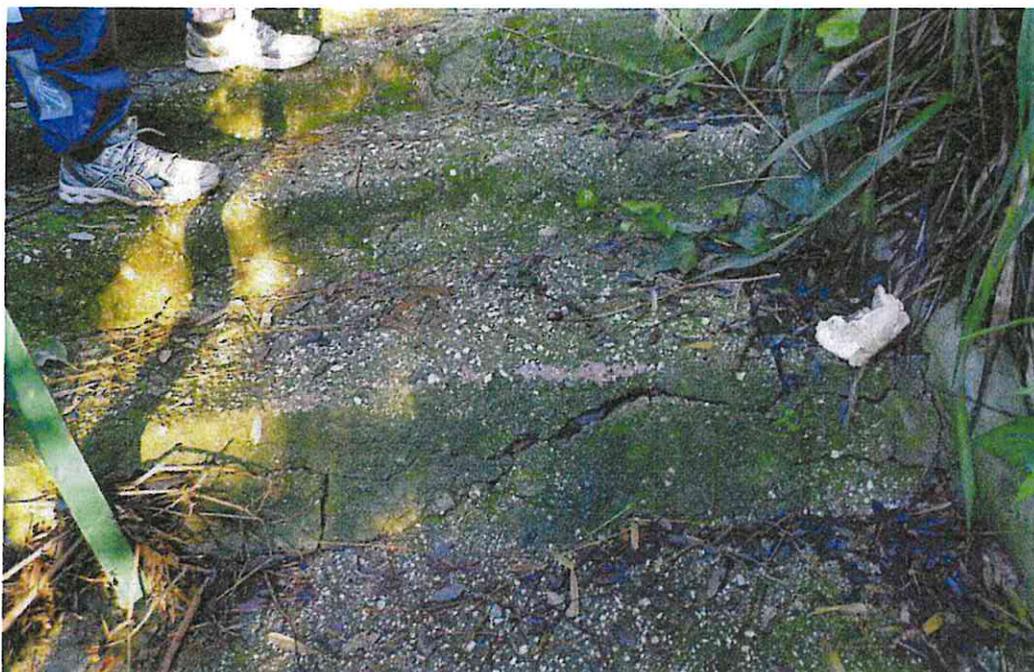
Photographie n°64 : Détail d'un escalier fissuré (photographié en décembre 2014)

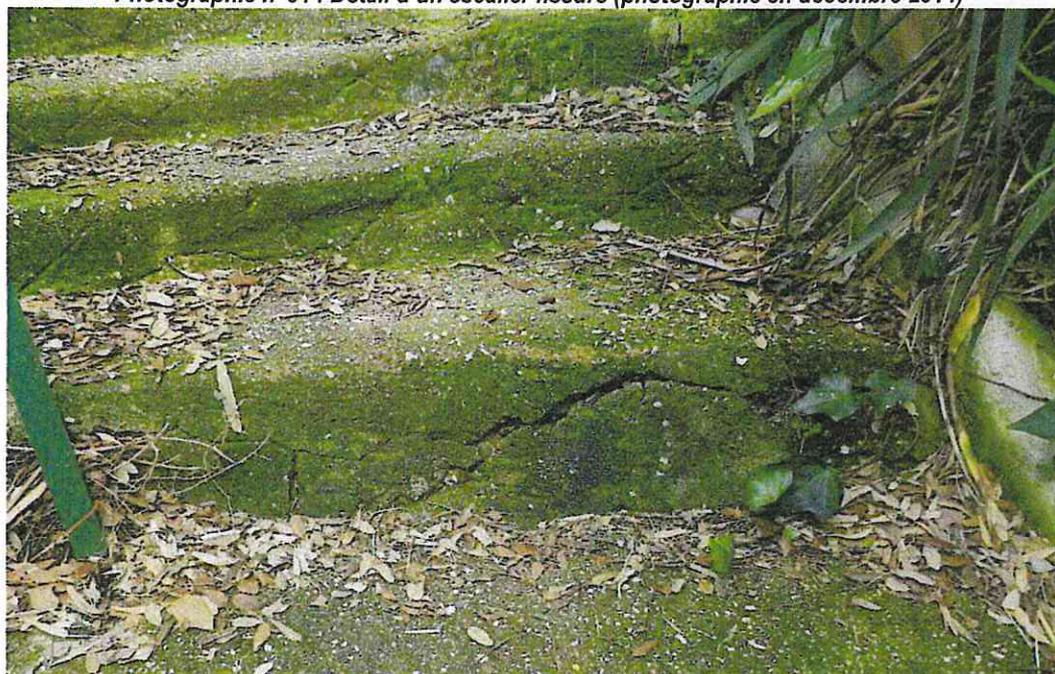
Photographie n°65 : Détail d'un escalier fissuré (photographié en février 2014) sans évolution

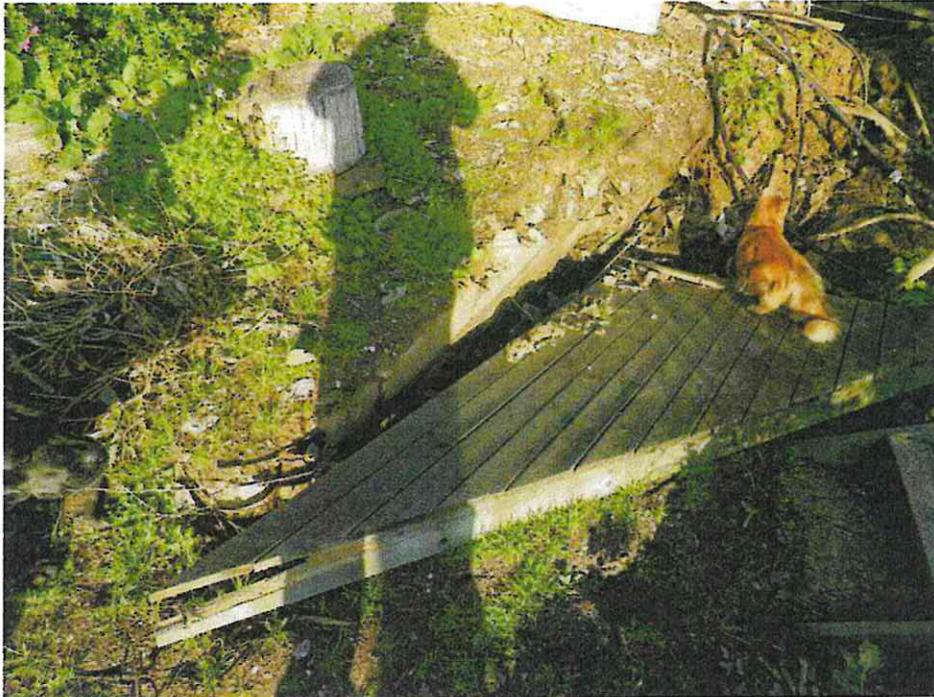
- une évolution importante des glissements dont le rejet en partie sommitale a évolué de l'ordre de 0.5m (estimé) ; le glissement est toujours actif et le site détrempe ; cf photos n° 66 à 67 ;
- une nette évolution du front de mer caractérisé par des déversements de matériaux mais aussi des arbres, cf photos n° 68 à 70 ;
- l'absence de nouveaux éléments décelés en amont de la zone ;
- L'existence d'un important bassin versant dominant privé que nous n'avons pas examiné (gestion des eaux superficielles ?).

Photographie n°66 : Evolution manifeste du mouvement (photographié en février 2015)

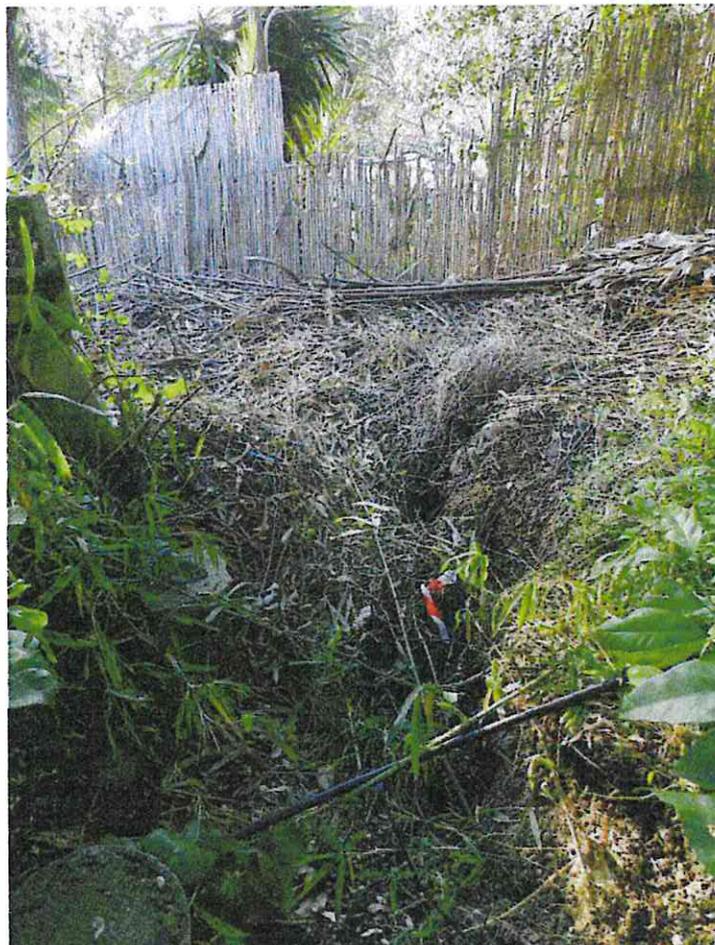
Photographie n°67 : évolution importante de la fissuration photographiée en février 2015 (pas de photographie initiale)

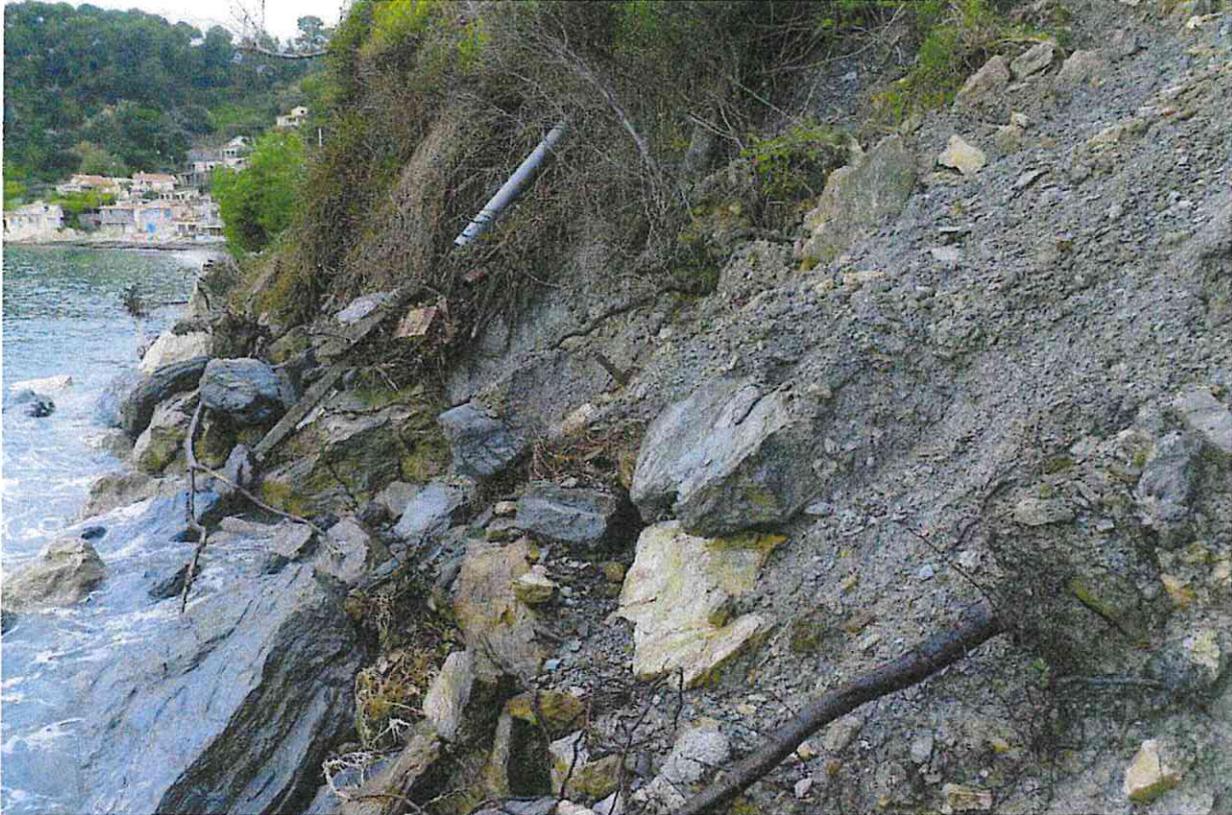
Photographie n°68 : Détail du littoral sous la Pinède (photographié en décembre 2014)

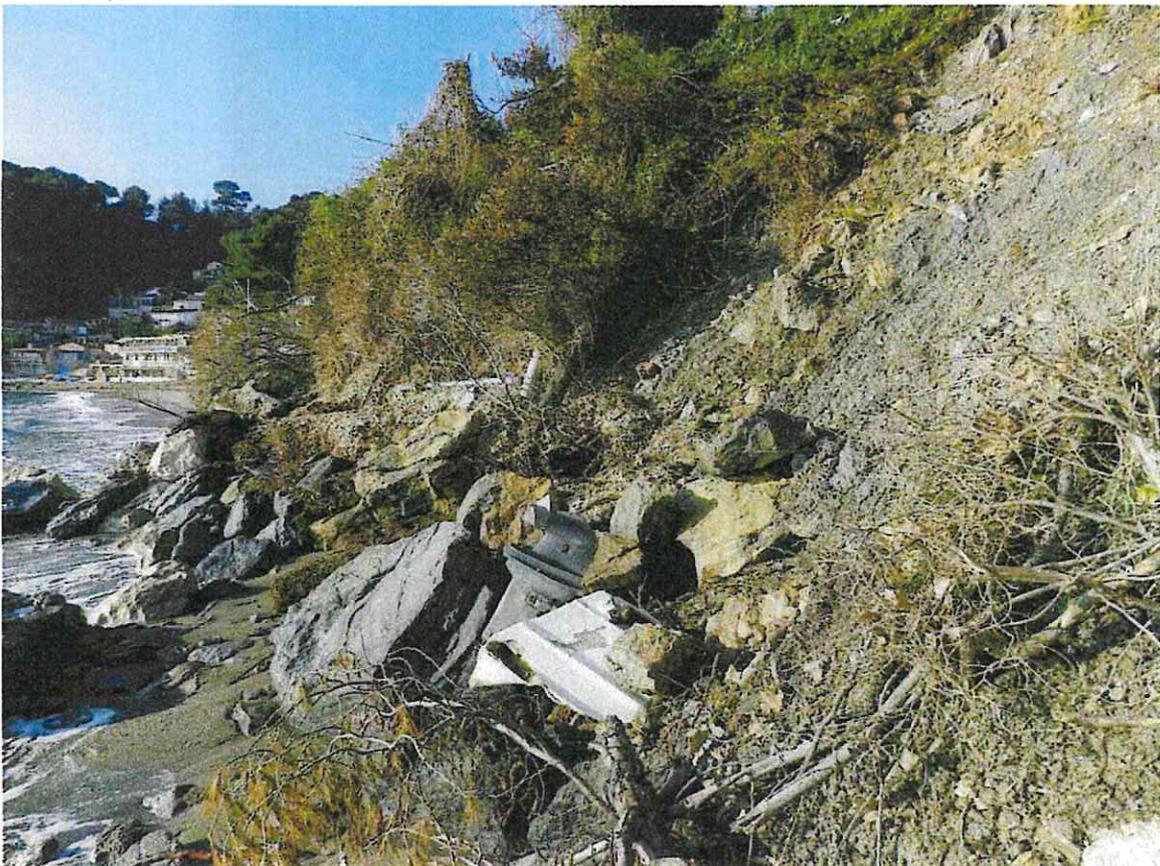
Photographie n°69 : Détail du littoral sous la Pinède (photographié en février 2015), on constate une importante érosion marine emportant des schistes très altérés

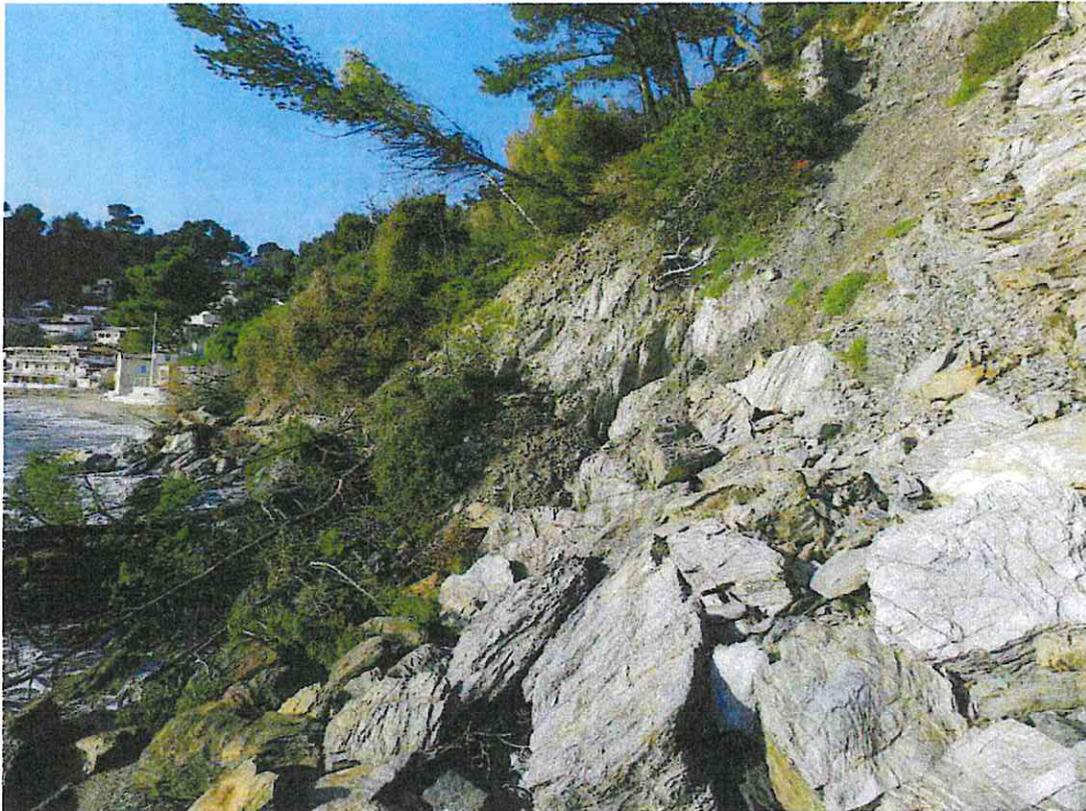
Photographie n°70 : Détail de l'érosion récurrente du littoral à l'Est de la Pinède entraînant des arbres (photographié en février 2015)

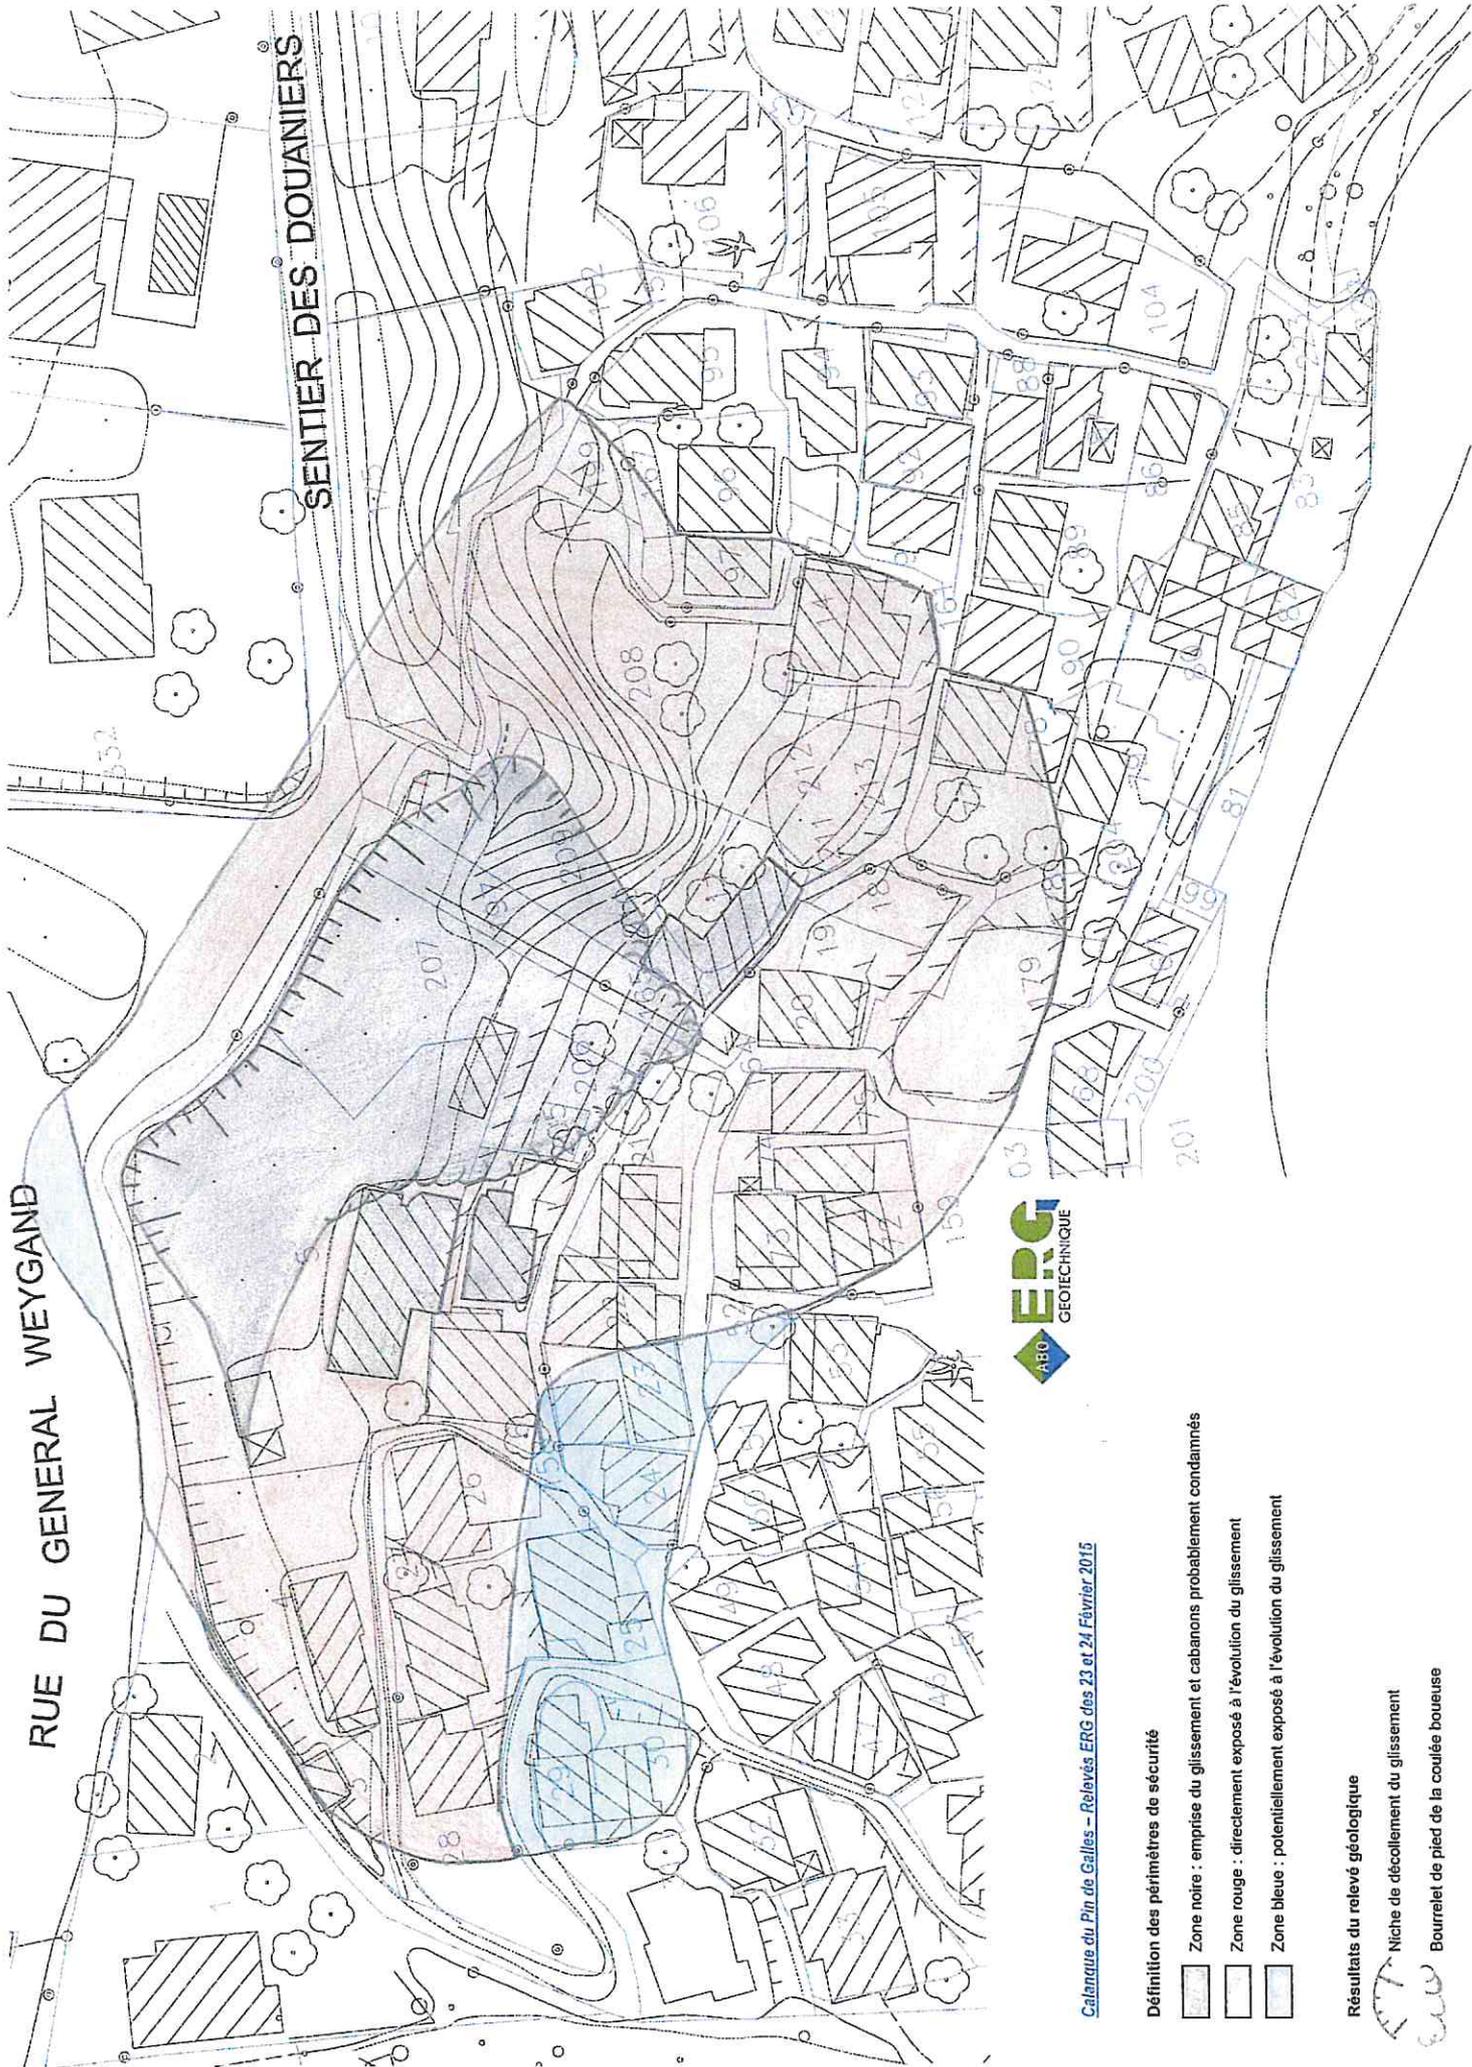
Calanque du Pin de Galles – Relevés ERG des 23 et 24 Février 2015

- parcelles 5, 7, 17, 164, 165, 197, 205, 206, 207, 209 et 210 : cabanons et ouvrages divers directement impactés, exposés à un risque d'ensevelissement partiel à court terme en cas de rupture des structures sous le poids des terres glissées ;

- parcelles 19, 20, 21, 22, 72, 73, 74, 75, 156, 164 et 179 : parcelles exposées à un risque de déclenchement d'un glissement aval sous le poids des terres glissées, et exposées à des risques de chutes de blocs provenant du talus sommital lorsque les terres auront séché ;

- parcelles 14, 17, 18, 19, 77, 78, 97, 161, 178, 179, 208, 211, 212 et 213 : parcelles exposées à des risques de chutes de blocs en cas de glissement ou d'écroulement partiel de l'éperon rocheux dominant ;

- parcelles 3, 4, 6, 26, 27, 28 et 158 : parcelles exposées à un risque élevé d'apparition de désordres du fait du glissement ;
- parcelles 23, 24, 25, 29, 30 et 156 : parcelles exposées à un risque faible d'apparition de désordres du fait du glissement dominant ;

- le parking en épi peut aujourd'hui être déclassé en zonage bleu, mais pas le trottoir qui doit demeurer en zonage rouge.

- nous conseillons le maintien d'une interdiction d'accès aux zonages noir et rouge jusqu'à la réalisation de travaux de mise en sécurité, ou voire encore définitivement pour les parcelles les plus affectées (à préciser ultérieurement) ;
