Compte rendu de visites de site des 15 et 16/12/14 - Diagnostic géologique visuel

EXPEDITEUR	D.VIERLING Géologue	DESTINATAIRE	Monsieur le Maire MAIRIE LE PRADET
nb. pages	15		
date	18 décembre 2014		
n° dossier	14SG050Ad – Ind B		
objet	Glissement de terrain – PIN DE GALLES		
lieu	83 – LE PRADET

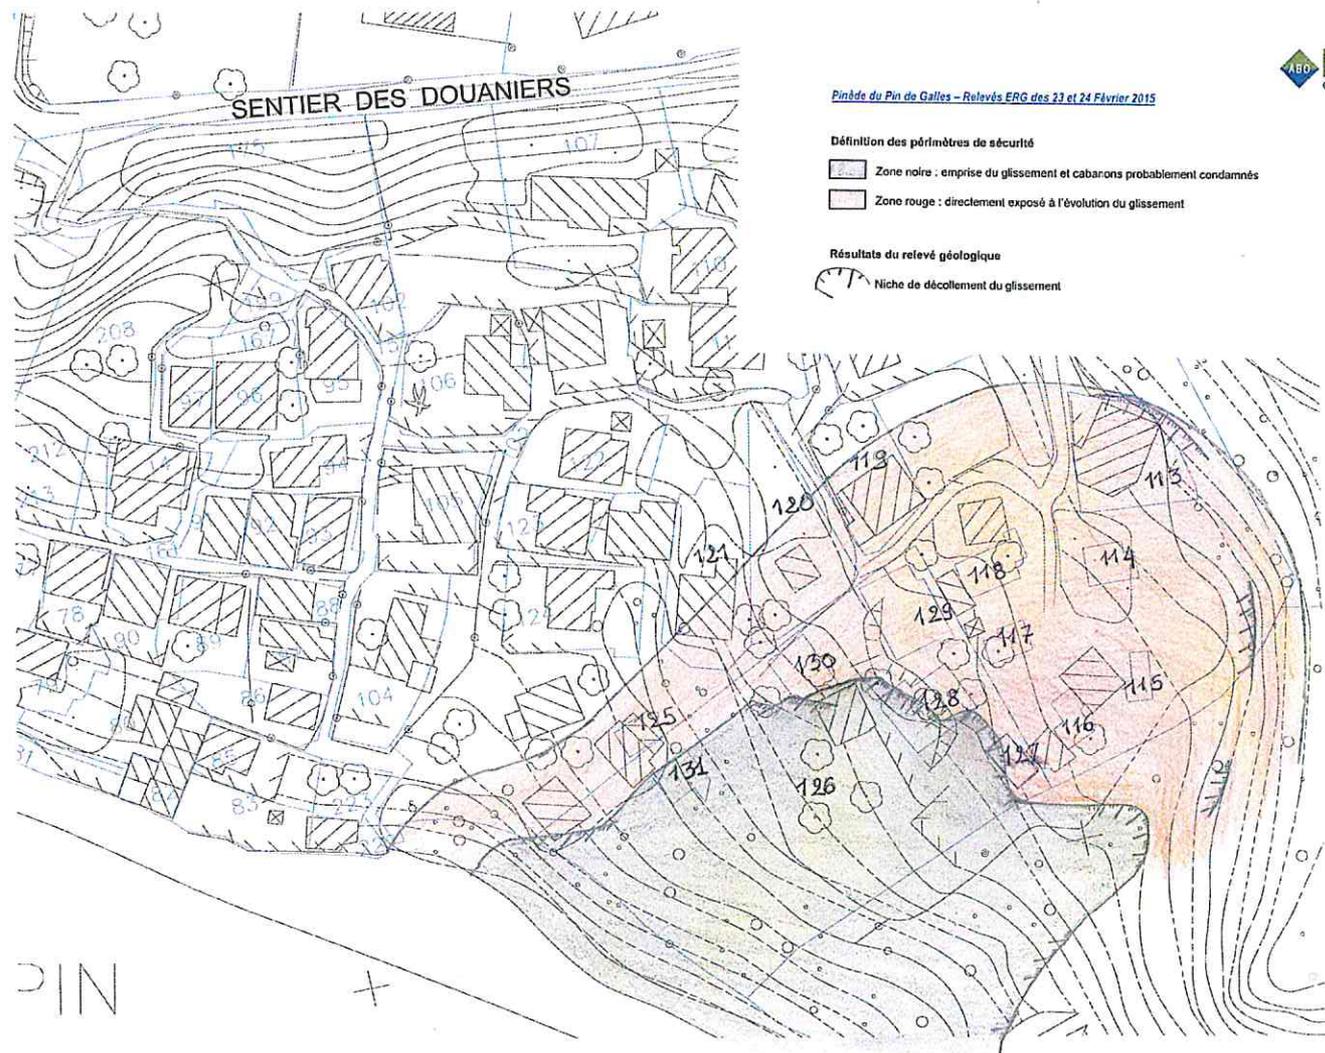
Pinède du Pin de Galles - Relevés ERG des 23 et 24 Février 2015

Définition des périmètres de sécurité

Zone noire : emprise du glissement et cabarons probablement condamnés
-

Zone rouge : directement exposé à l'évolution du glissement

Niche de décollement du glissement

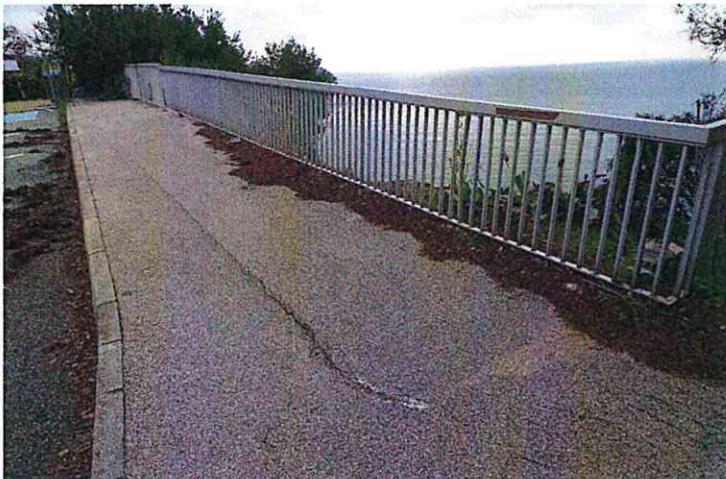
- Une évolution modérée et localisée de la fissuration au niveau des enrobés voirie et trottoir dans la zone de l'ilot et du blondin ;
- une évolution de la fissure séparant les branches perpendiculaires de l'escalier d'accès Est (9.2mm le 06/12, 10.2mm le 15/12, 10.5mm le 16/12) ;

Rupture du trottoir au 16/12 (en blanc levé du 05/12)

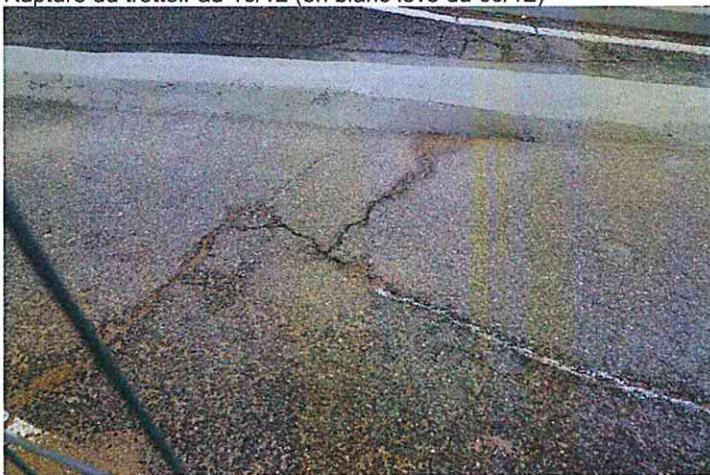
Rupture de l'enrobé de la voie au 16/12 (en blanc levé du 05/12)

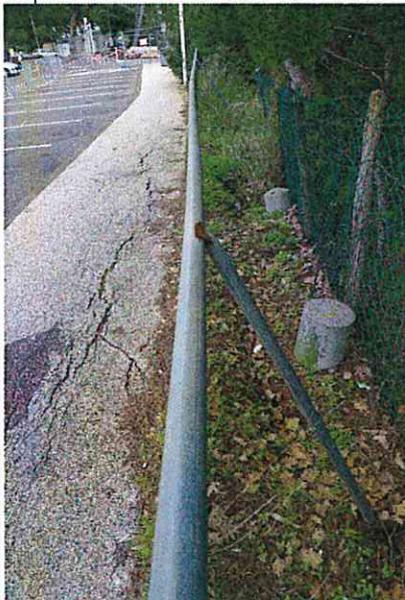
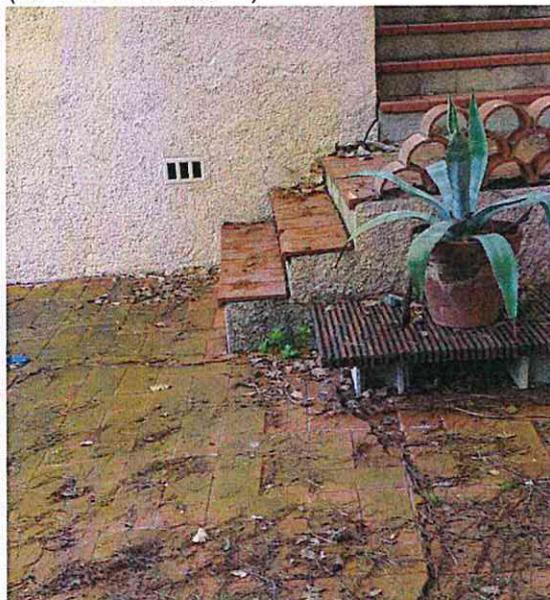
- accentuation (suite à la rupture récente) du risque de mouvements en cas de nouvelles pluies au niveau du secteur Ouest (lots n°3, 4, 26, 27, 28) ;
- risque modéré de reprise de mouvements au sein de la coulée boueuse en cas de nouvelles pluies ;

Glissement de matériaux meubles en sommet de falaise de poudingues et mouvement important du lot 4 en contrebas

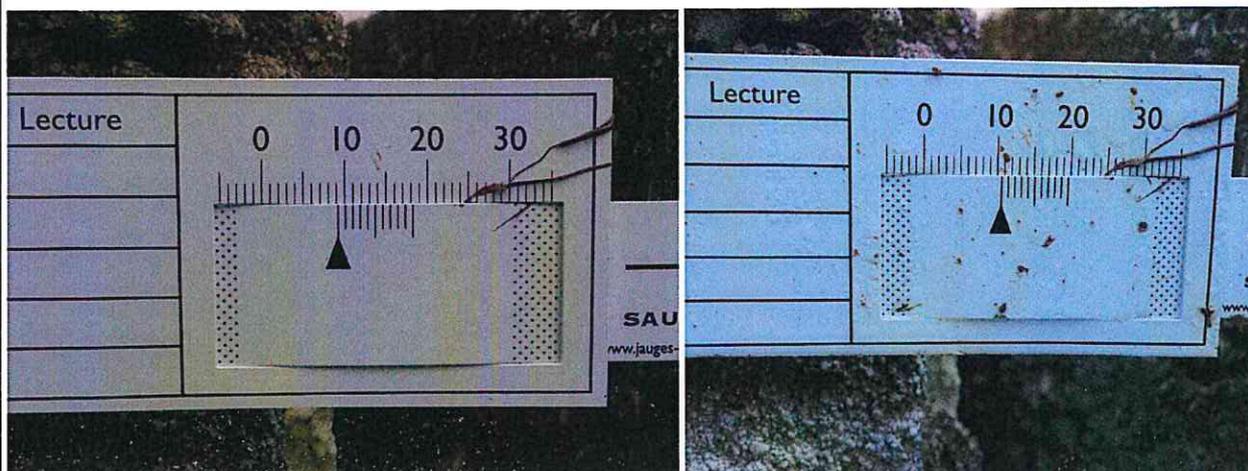
- nous pensons que l'escalier d'accès Est (en béton armé puisque sur micropieux) a limité l'extension du glissement vers l'Est ; c'est pour cette raison que nous suspectons un rôle important de l'escalier; sa rupture lors d'un prochain épisode pluvieux (ou d'ici la fin des déplacements encore actifs) pourrait générer une rupture partielle de l'éperon rocheux.

Jauge de l'escalier d'accès Est au 06/12 puis au 16/12

- réalisation d'une étude géotechnique destinée à reconnaître la nature et les caractéristiques mécaniques des terrains en vue d'étudier la faisabilité de travaux de reprofilage /confortement de la partie sommitale, y compris l'éperon de l'escalier Est; d'ores et déjà, nous attirons l'attention sur la nécessité de prévoir une emprise nettement accrue vers l'amont ;

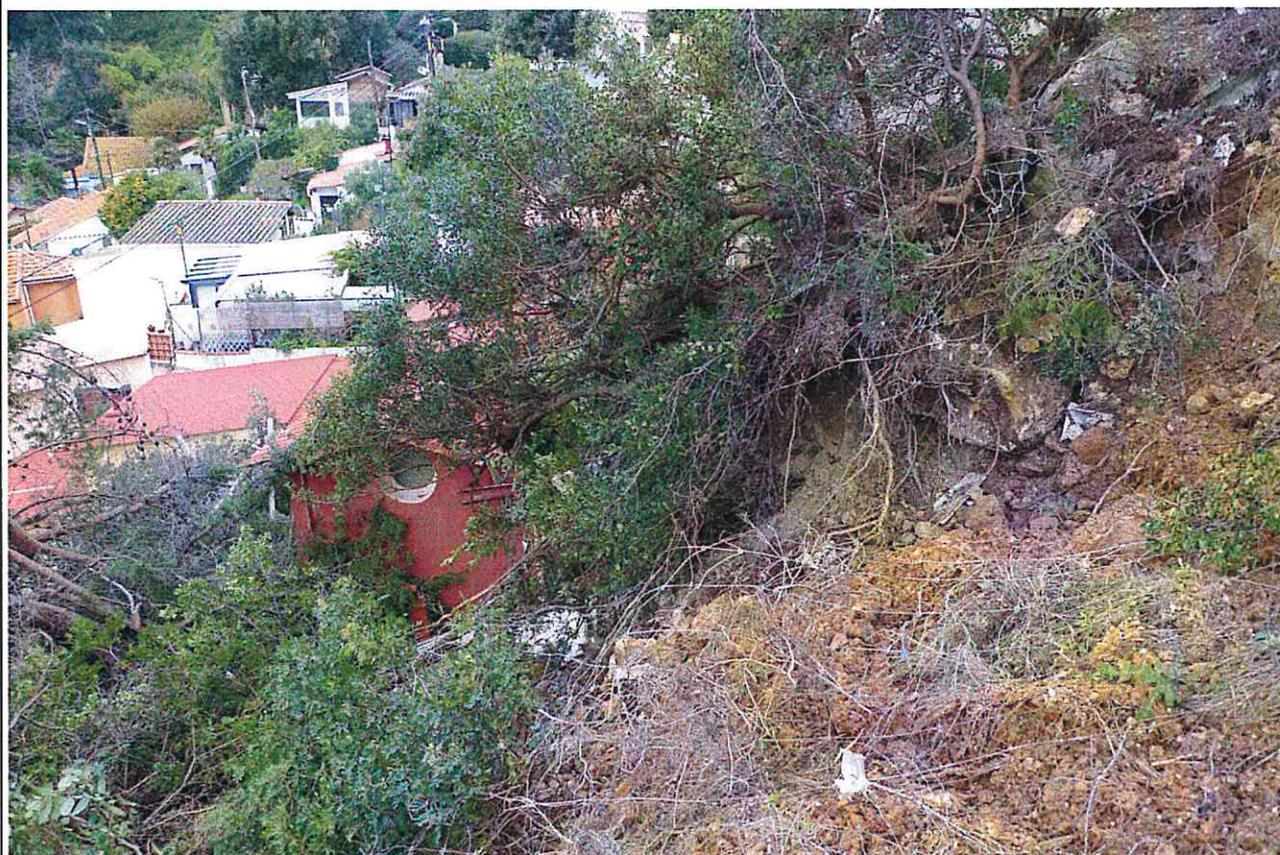
Lot 7 difficile à préserver quelles que soient les techniques de déblaiement employées

- dépose des câbles du blondin pouvant devenir très dangereux ;
- purge manuelle de mise en sécurité provisoire de la frange sommitale et déblaiement des arbres aujourd'hui menaçants par des équipes spécialisées en travaux acrobatiques; nous attirons l'attention sur la grande prudence nécessaire pour la réalisation de ces travaux ; la modification des masses peut générer des mouvements des terres ; par ailleurs, quelles que soient les techniques de déblaiement adoptées, il est nécessaire de considérer un risque élevé d'évolution des désordres voire la ruine des cabanons déjà affectés par le poids des terres (lots 5, 7, 17) ;

- examen par des terrassiers rompus aux travaux en forte pente (notamment à l'aide de pelles araignée associées à du grutage, ou toute autre technique à examiner) de la faisabilité d'opérations de déblaiement des terres glissées ;

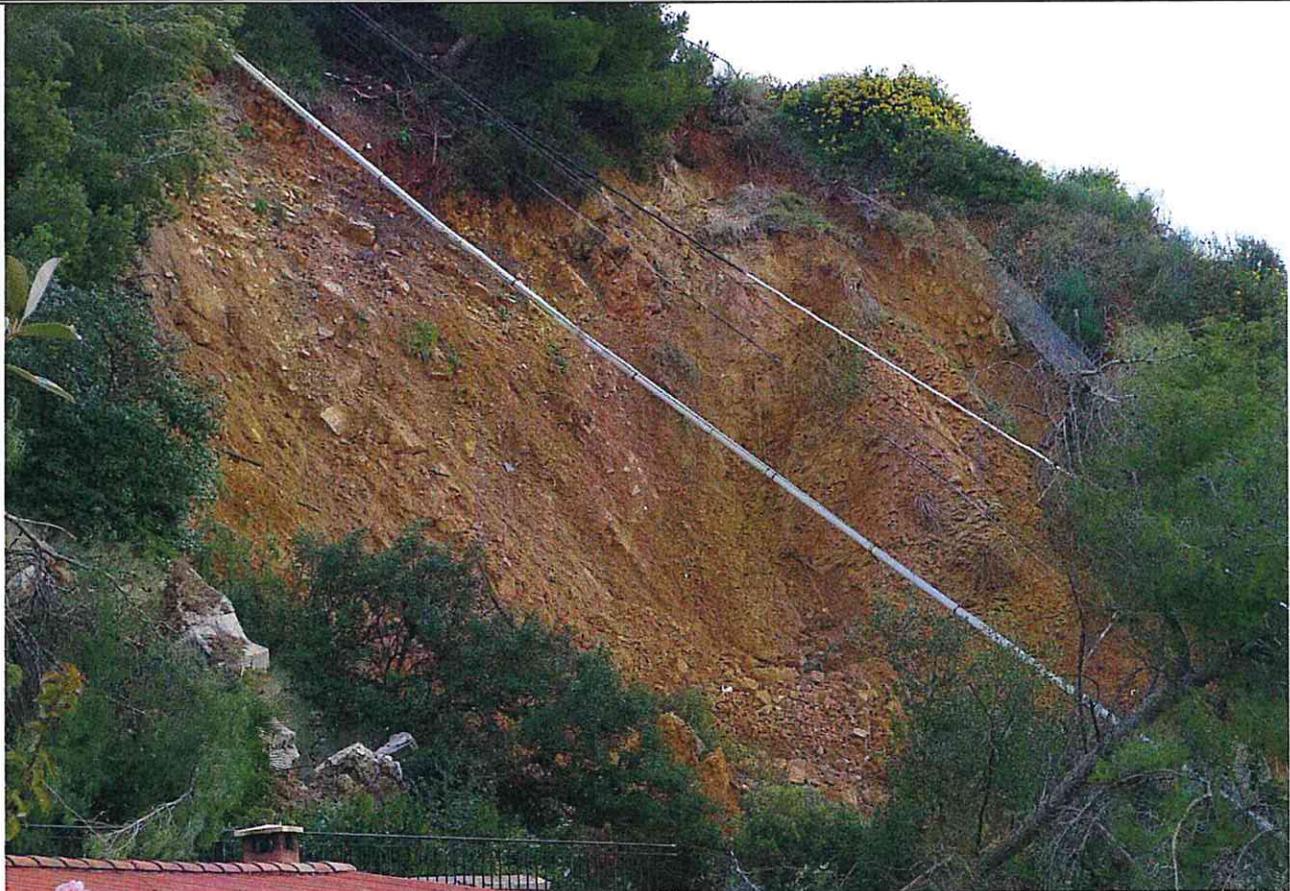
- l'affouillement généré par le nouveau glissement permet aujourd'hui de visualiser les nombreux affleurements de brèches calcaires qui constituent de très importants réservoirs aquifères perchés ; les fines visibles sont des matériaux assez sableux et donc relativement perméables ; les couches les plus argileuses sont probablement ensevelies sous le glissement ;

Vue d'ensemble de l'ampleur des brèches calcaires/dolomitiques mises à nu (réservoirs aquifères)

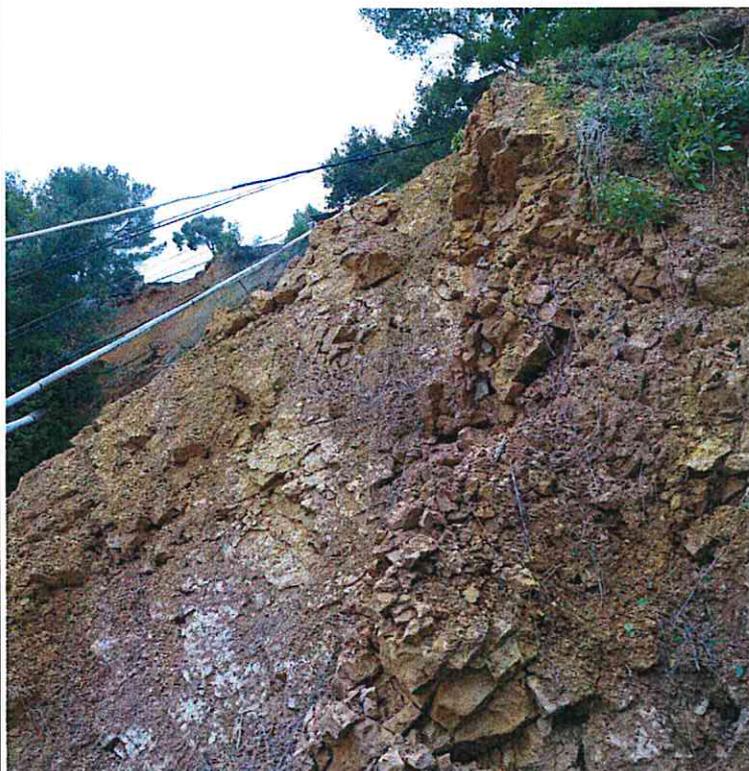
Détail de ces matériaux médiocres en terme de stabilité (l'éperon sous l'escalier est-il constitué de ces mêmes matériaux?)

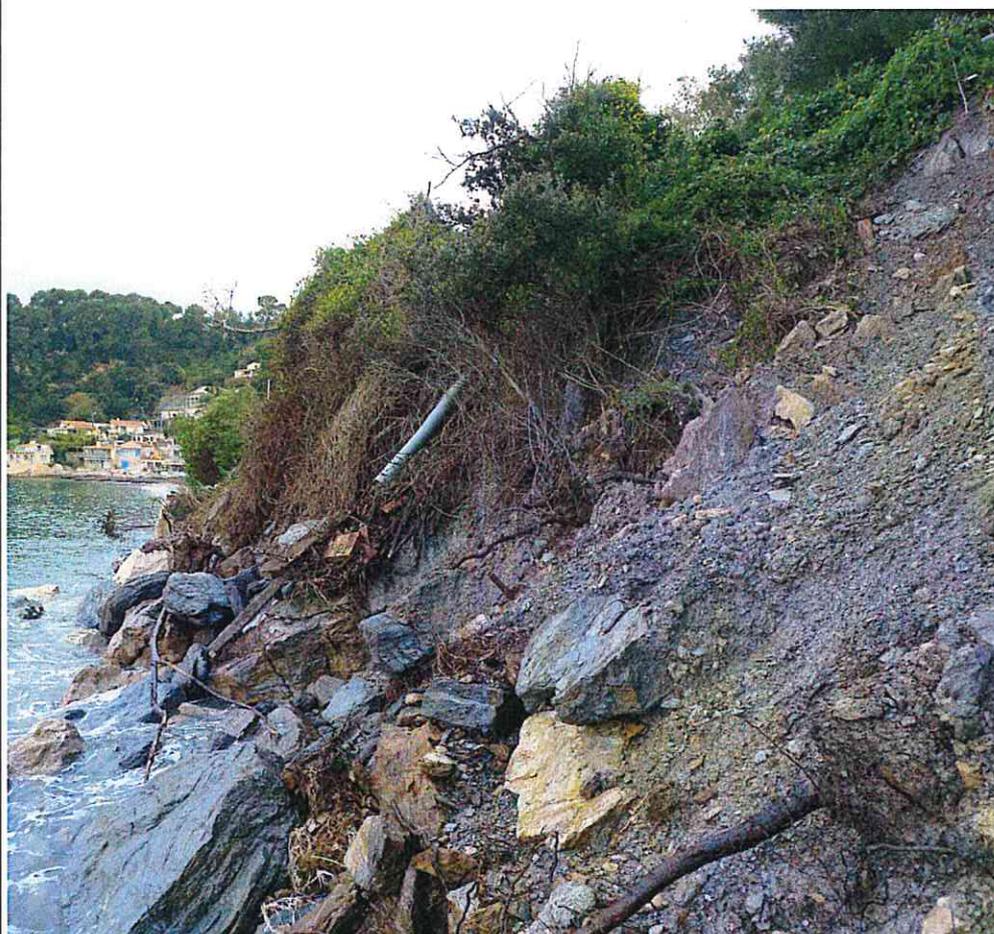
- Une importante extension du glissement vers l'Est, au-delà de la copropriété, où le versant est fortement affecté par des glissements;
- D'importants affouillements du littoral par les dernières largades ; il est très probable que la mer ait creusé bien en amont de l'enrochement ; d'ailleurs, à notre sens, le site a été fortement fragilisé par l'érosion marine au-delà de l'enrochement, où le pied n'est absolument pas protégé (ni enrochement, ni blocs) ;

Important affouillement par la mer au-delà de l'extrémité d'enrochement (ici ré enseveli par le glissement)

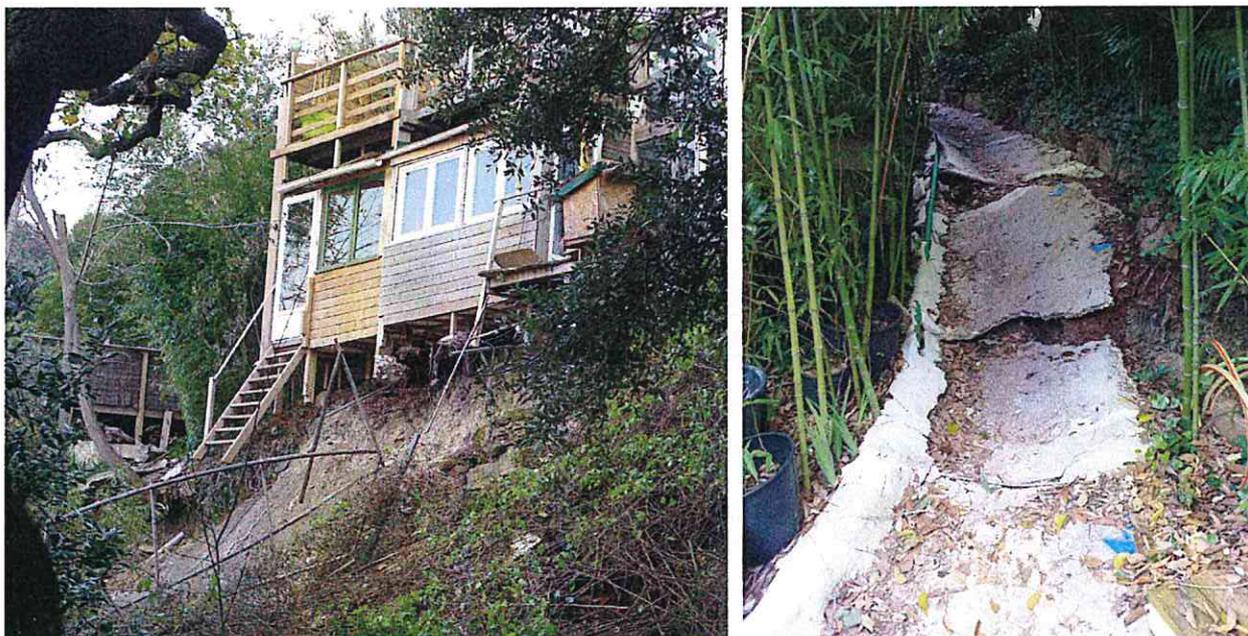
- une évolution importante des glissements dont le rejet en partie sommitale a évolué de l'ordre d'un mètre (en aval du lot 129); le glissement est ici encore actif ; plusieurs cabanons ont cédé entre nos deux visites ;

Détail de la niche de décollement la plus aval (rejet de 4 à 5m environ) et niche la plus amont (rejet 1m environ)

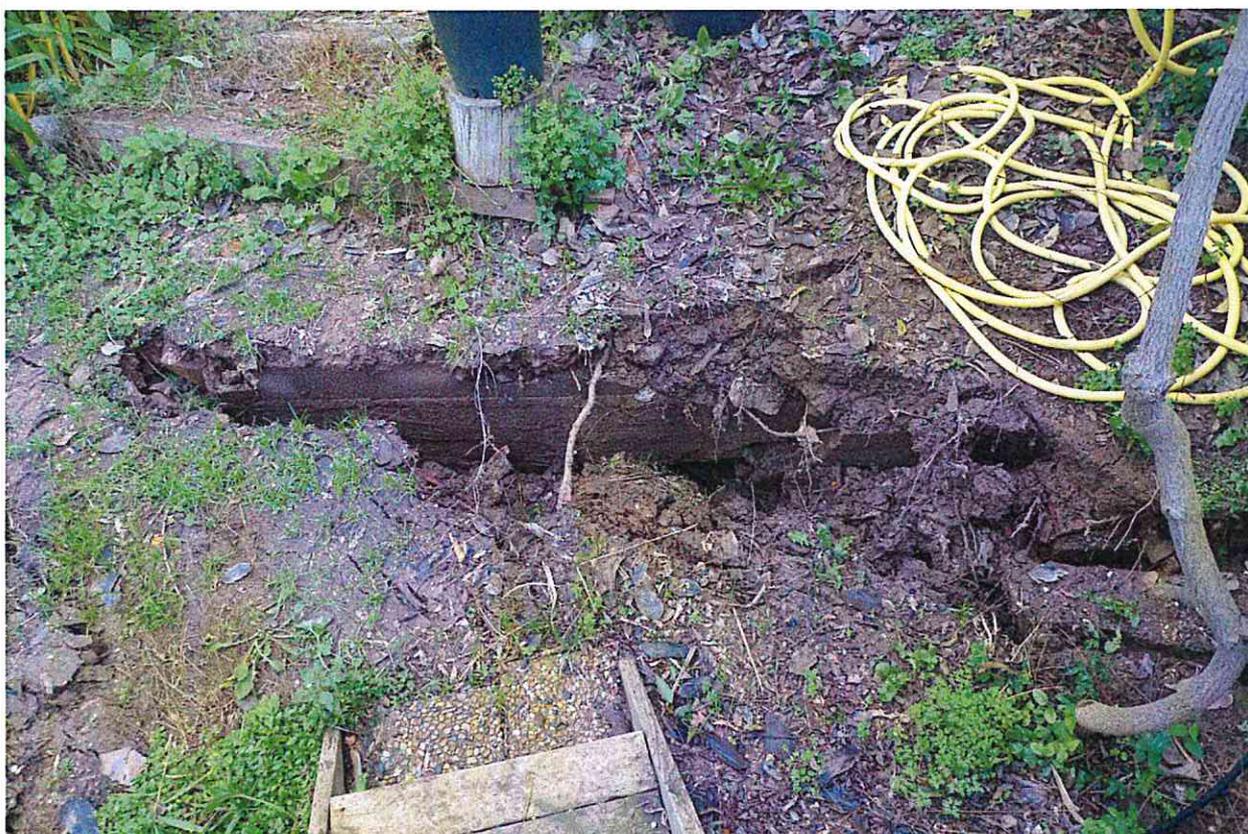
- La présence de débris de démolition de l'ancien glissement visibles dans les niches de décollement chez Mr KIRIKAS, générant de potentiels réservoirs aquifères ;

Exemple d'infrastructure ancienne mise à jour par le glissement

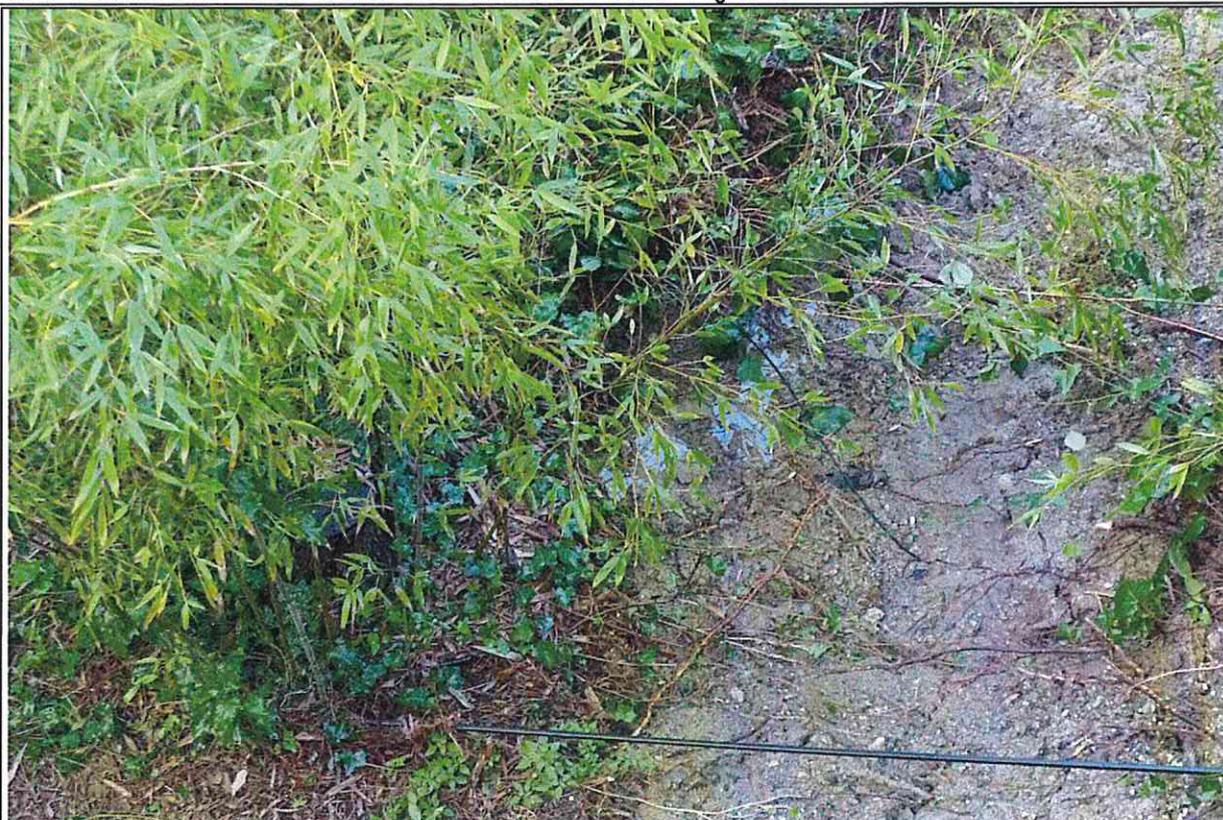
- la présence ponctuelle de flaques d'eau témoignant de l'absence d'essorage des terrains à ce jour (les terrains sont ici constitués de schistes sériciteux très argileux donc très peu perméables) ;

Eau toujours présente en quantité au 16/12
